Beskrivelse af kulturmijø

339 - 2 Husmandsbebyggelsen Kolonihuse

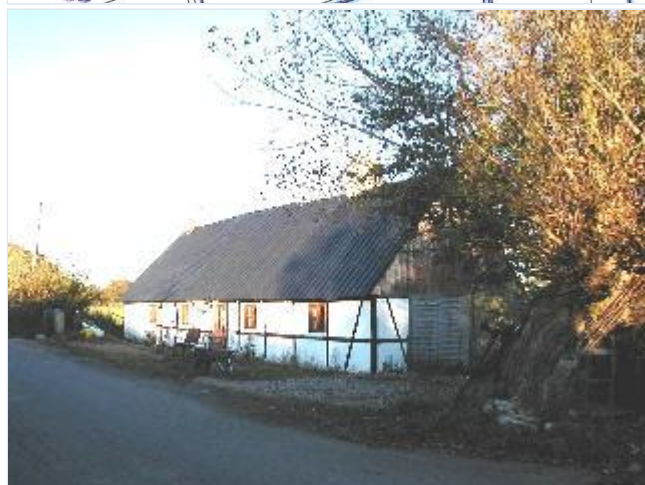
Foto: 1. Et af de få tilbageværende husmandshuse i bindingsværk i den ældste del af Kolonihuse (på østsiden af Kundby Koloni) fra omkring 1790, fra sydvest

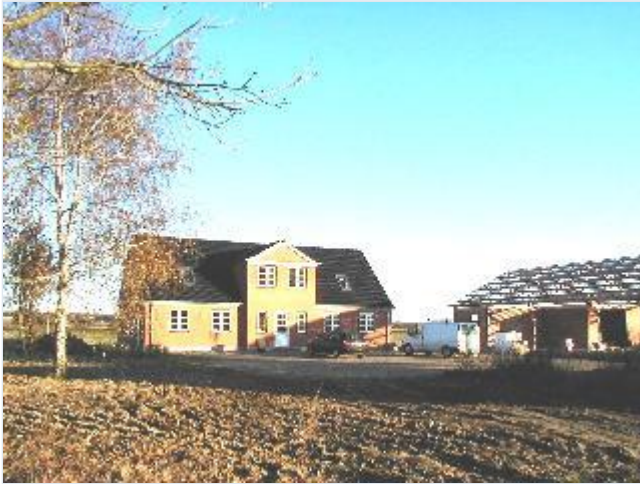
Foto: 2. Helt nyt "husmandshus" opført ved tomten af et af de oprindelige husmandssteder på østsiden af vejen Kundby Koloni, fra vest

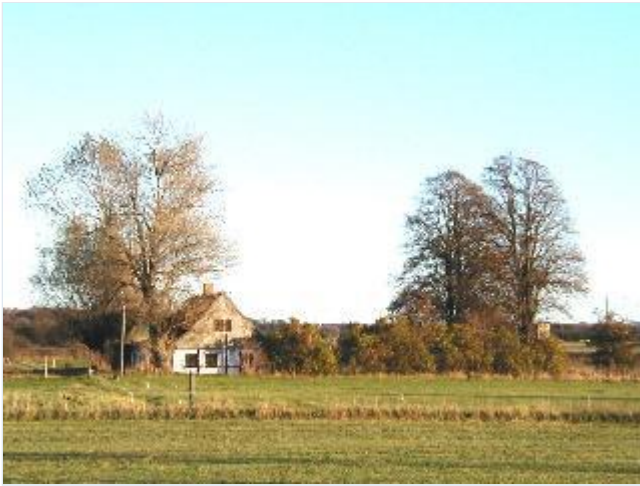
Foto: 3. Lille husmandshus i bindingsværk midt i den gamle del af Kolonihuse, fra vest

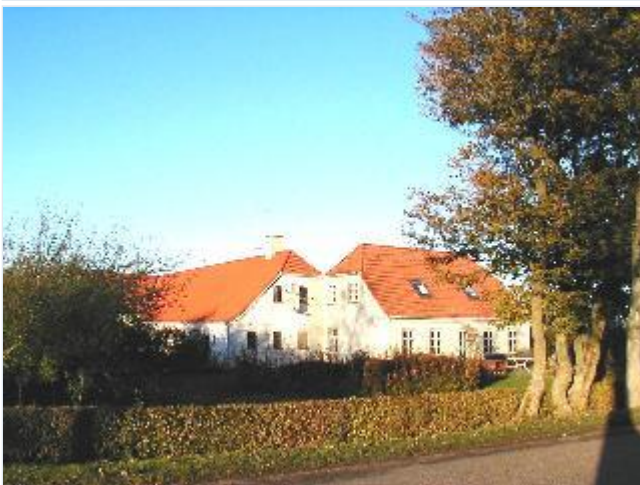
Foto: 4. Et af de husmandssteder, der i 1920-erne udstykkedes fra Vognserup og bebyggedes med huse i "Bedre Byggeskik". Stuehuset har fået moderne overfladebehandling, fra sydvest

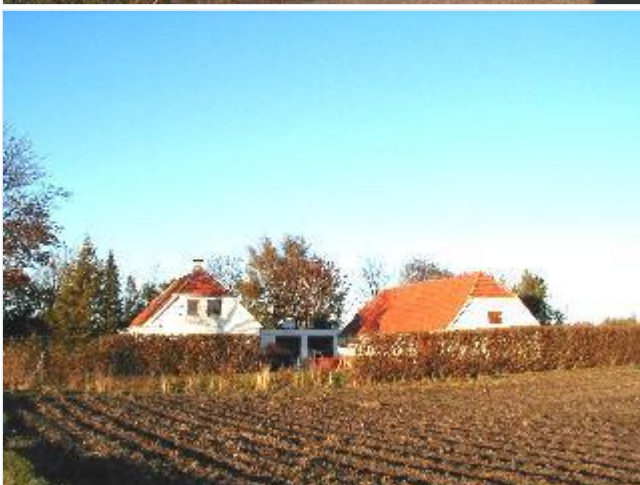
Foto: 5. Karakteristiske Bedre Byggeskik-gavle på et af de husmandssteder, der i 1920-erne blev udstykket fra Vognserup i den østlige del af bebyggelsen, fra syd
