Beskrivelse af kulturmijø

321 - 2 Landsbyen Holløse

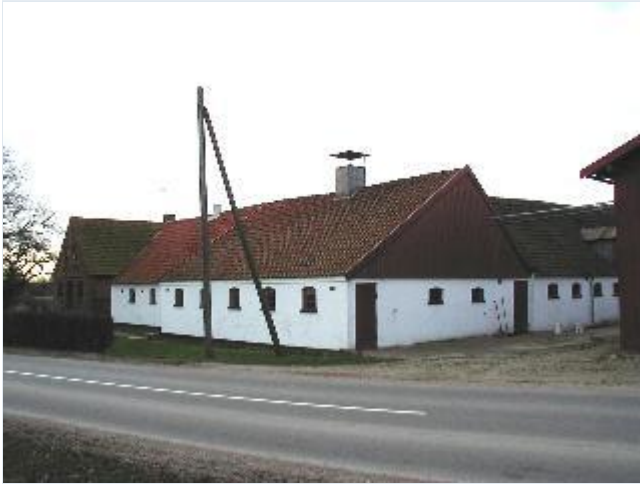
Foto: 1.Landsbyens sydøstligste gård med velholdte driftsbygninger, fra nordøst
[Stort billede](#)

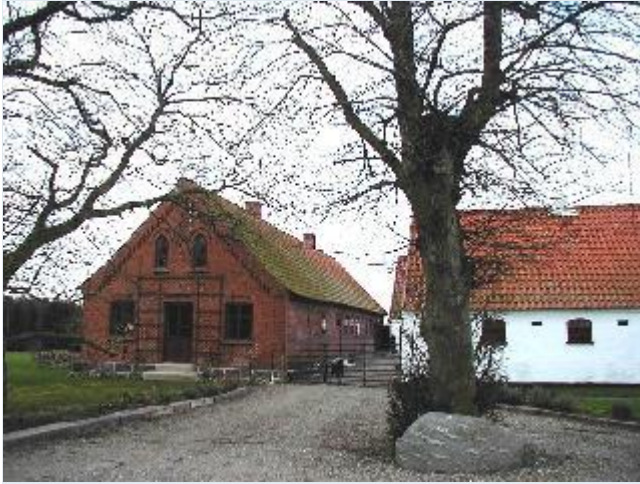
Foto: 2.Den sydøstligste gård i landsbyen, stuehusets gårdfacade i bindingsværk med tegl, fra øst
[Stort billede](#)

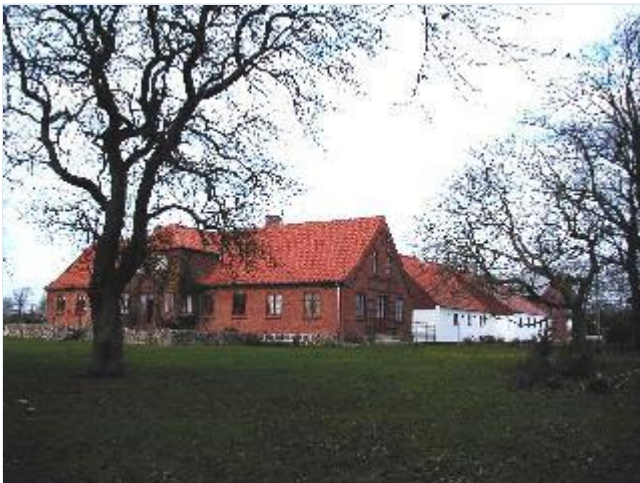
Foto: 3.Gårdens velbyggede stuehus fra 1866 i røde sten på kvaderstensfundament, fra syd
[Stort billede](#)

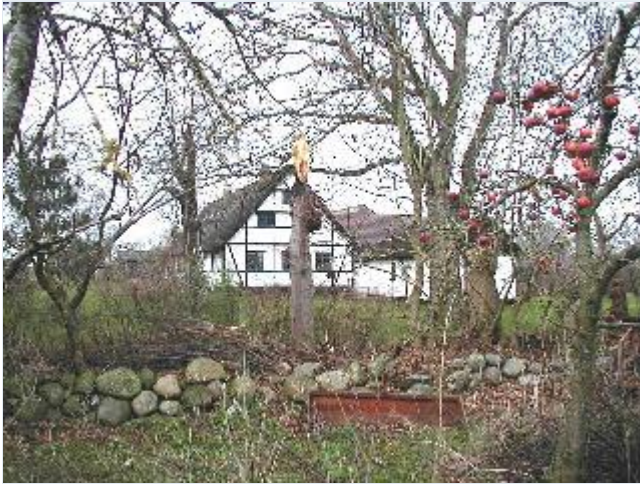
Foto: 5. Mindre landbrug med stuehus i bindingsværk med stendigeomgærdet have, fra øst
[Stort billede](#)

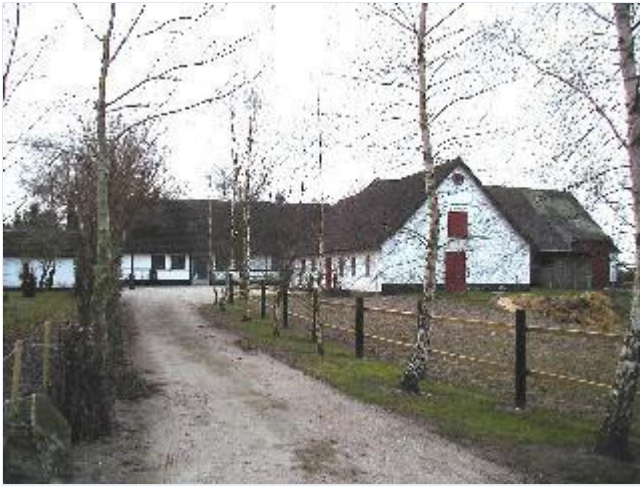
Foto: 6. Mindre landbrug med stuehus i bindingsværk og grundmuret staldlænge, fra nord
[Stort billede](#)

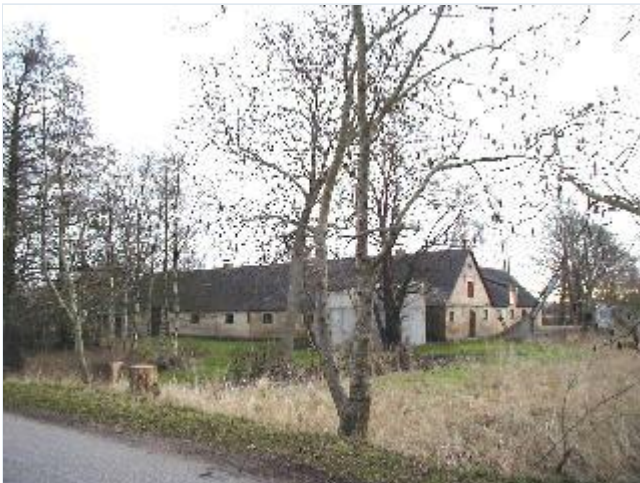
Foto: 7. Gården Kjærgård midt i landsbyen, syd for gadekæret, med driftsbygninger i gule mursten, fra nordvest
[Stort billede](#)

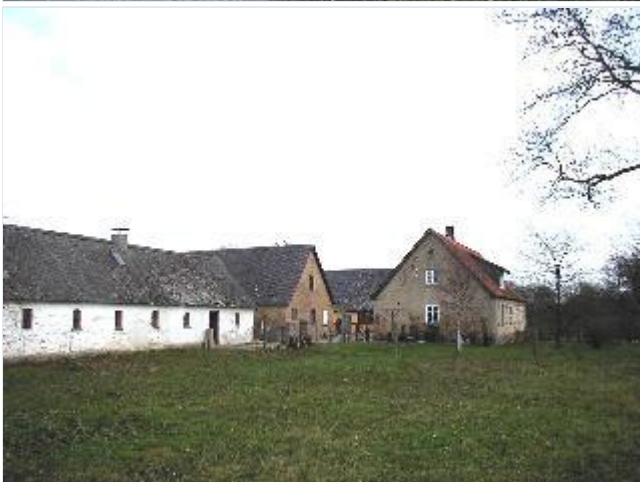
Foto: 8. Landsbyens nordligste gård med stuehus og staldlænge i gule mursten, en anden længe i bindingsværk og hvidkalket svinehus, fra vest
[Stort billede](#)

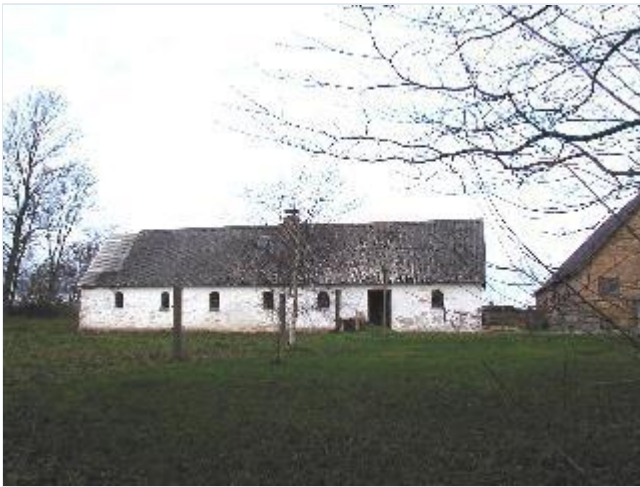
Foto: 9. Den nordligste gårds hvidkalkede svinehus muret delvis af kampesten, fra syd
[Stort billede](#)

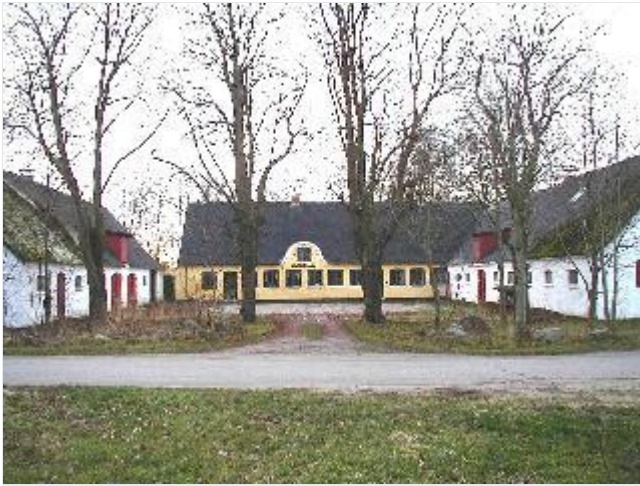
Foto: 10. Landsbyens vestligste gård, Kildebakkegård, med gulkalket stuehus fra 1865 med hvide pyntebånd, hvidkalkede staldlænger med rødmaledede døre og porte samt træække som afgrænsning af anlægget mod vejen, fra nord
[Stort billede](#)

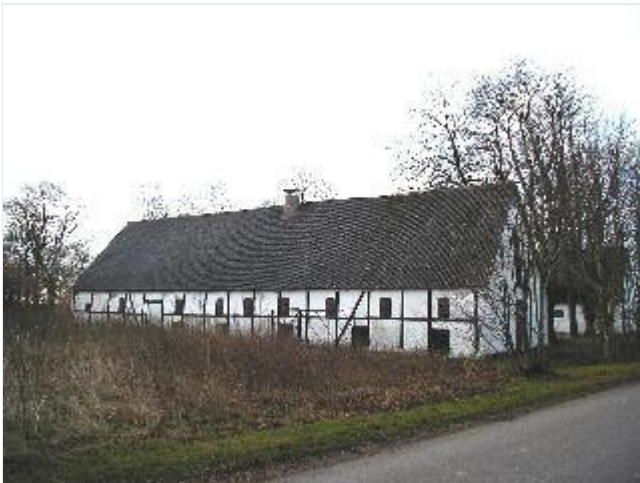
Foto: 11. Den vestligste gårds østlige staldlænge med bindingsværk i østfacaden, fra øst
[Stort billede](#)

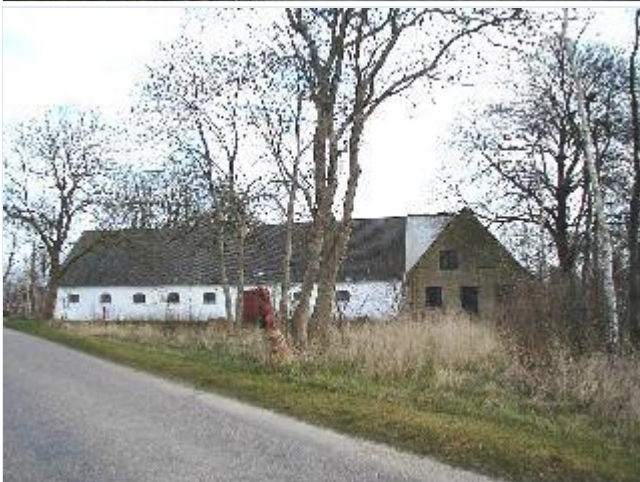
Foto: 12. Den vestligste gårds grundmurede, hvidkalkede vestlænge, fra vest
[Stort billede](#)
