HOLBÆK KOMMUNE

# ANALYSE AF ÆNDRET OVERFLADEAFSTRØMNINGER VED ANLÆGGELSE AF MOTORVEJEN, ETABLERING AF REGNVANDSBASSINER OG EVT. AFVÆRGEFORANSTALTNINGER

11930-RAD-AFV-NOTA-3022

NOTAT

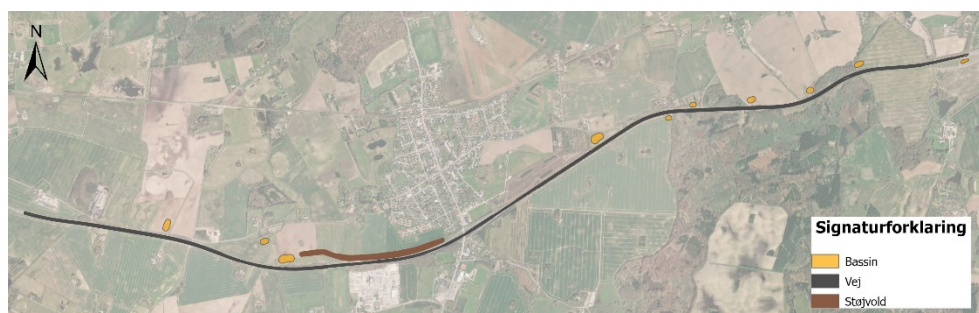
Af Figur 1 fremgår en oversigt over motorvejsstrækningen og placeringen af regnvandsbassinerne B1, MTV1, MTV2, MTV3, MTV4, MTV5, MTV6, MTV8, MTV9 og MTV10. Regnvandsbassin B1 er placeret mod øst, mens regnvandsbassin MTV10 er placeret mod vest. For større udgave af figuren se Bilag A.

Figur 1: Oversigt over motorvejsstrækningen og placeringen af de 10 regnvandsbassiner.

Bilag A → Oversigtskort over motorvejsstrækningen

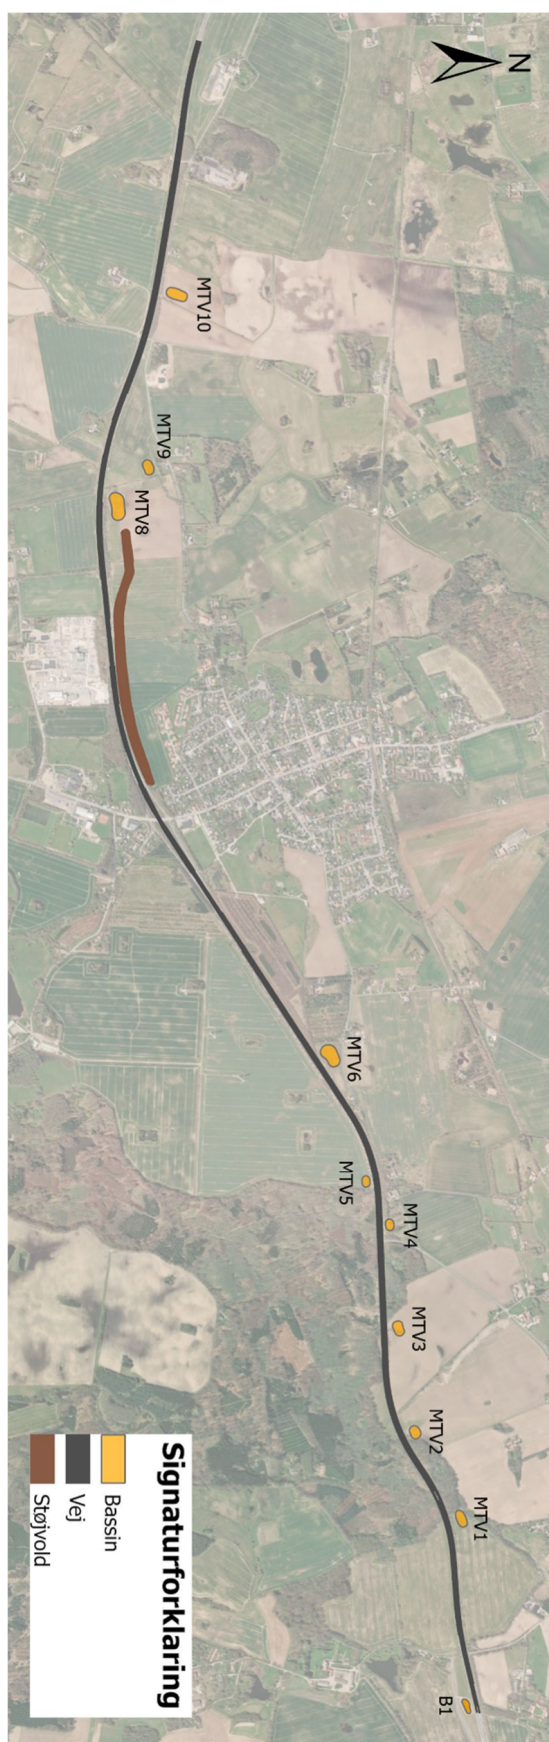
Figur 27: Oversigt over vejstrækning med bassiner og støjvold
