Beskrivelse af kulturmijø

305 - 14 Lammefjords-dæmningen

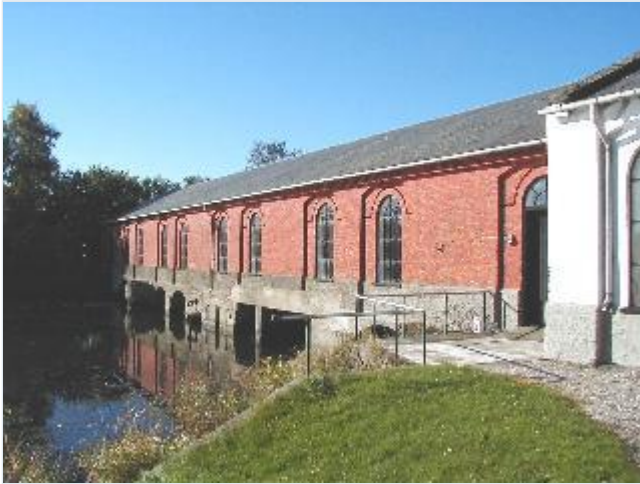
Foto: 2. Pumpestationen ved Audebo, som pumper vandet op fra den inddæmmede Lammefjords centralkanal, fra nord
[Stort billede](#)

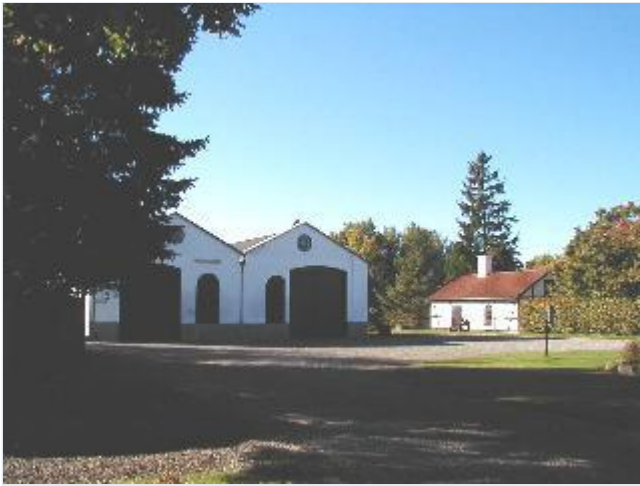
Foto: 3. De to store maskinhuse og den lille bindingsværkssmedie ved pumpestationen ved Audebo, fra nord
[Stort billede](#)

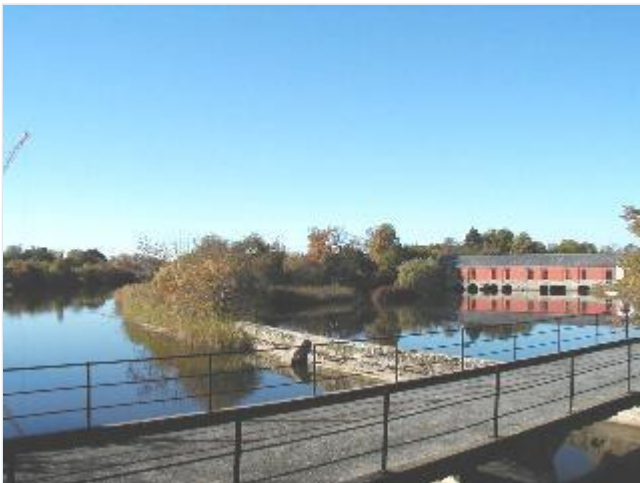
Foto: 4. Pumpestationen og de to adskilte kanaler (søndre landvandskanal til venstre og centralkanal til højre) ved sluseportene, fra nordøst
[Stort billede](#)

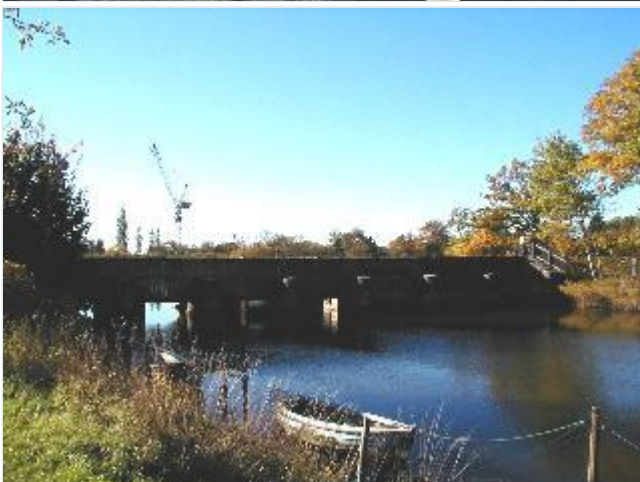
Foto: 5. Sluseportene ved hovedudløbet ved Audebo, fra nordvest
[Stort billede](#)

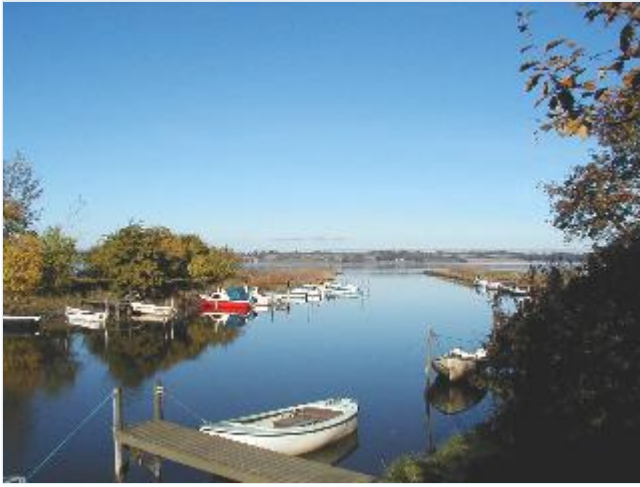
Foto: 6. Fjordens søndre udløb ved Audebo med småbåde, fra syd
[Stort billede](#)

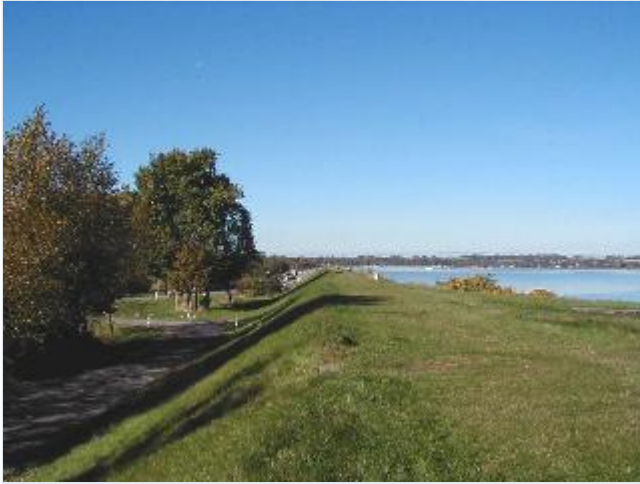
Foto:
7. Lammefjordsdæmningen, fra sydøst
[Stort billede](#)

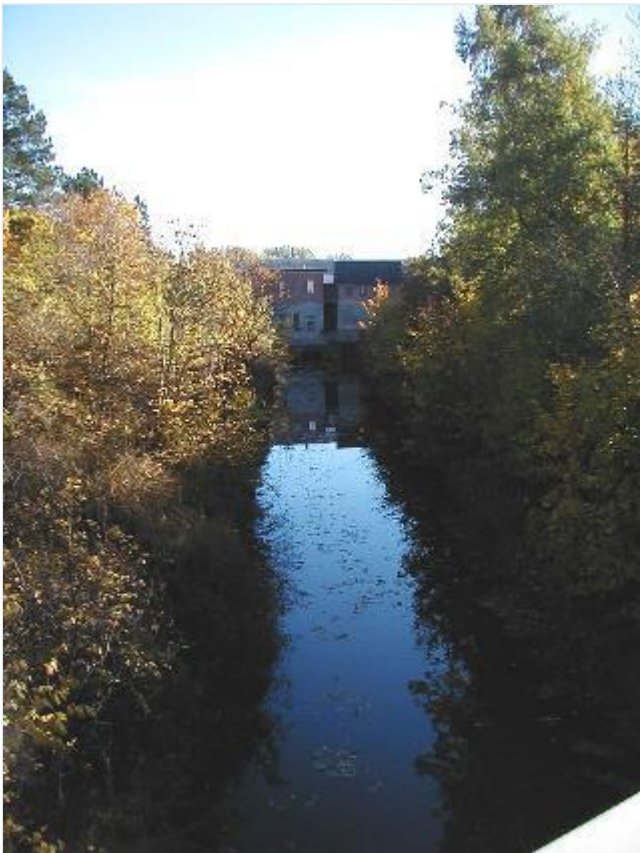
Foto: 8. Centralkanalen vest for pumpestationen, fra vest
[Stort billede](#)

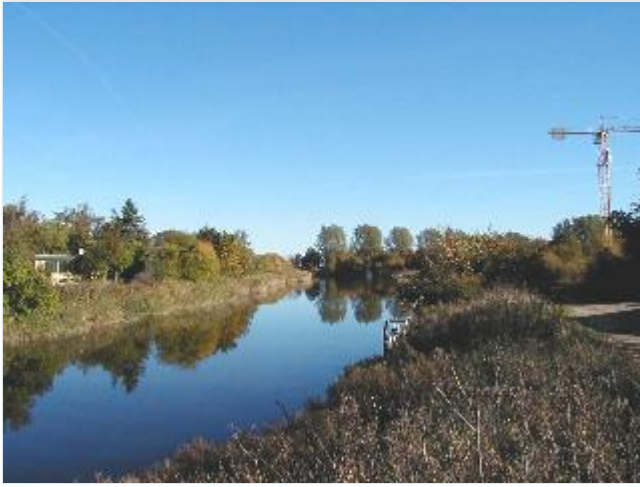
Foto: 9. Søndre landvandskanal ved Audebo, fra sydvest
[Stort billede](#)

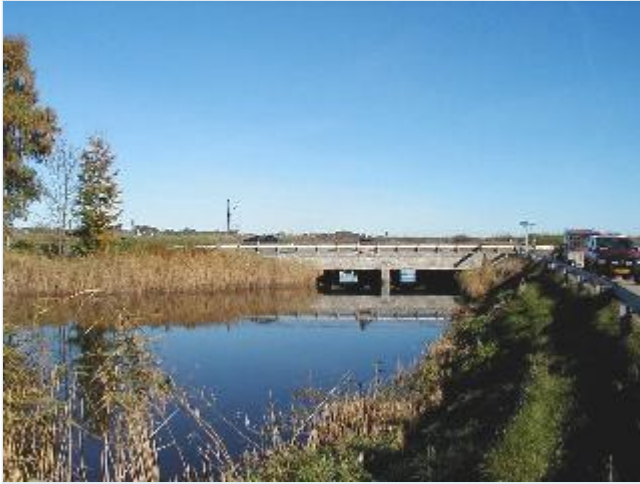
Foto: 10. Nordre landvandskanals udløb ved Gundestrup, fra sydvest
[Stort billede](#)

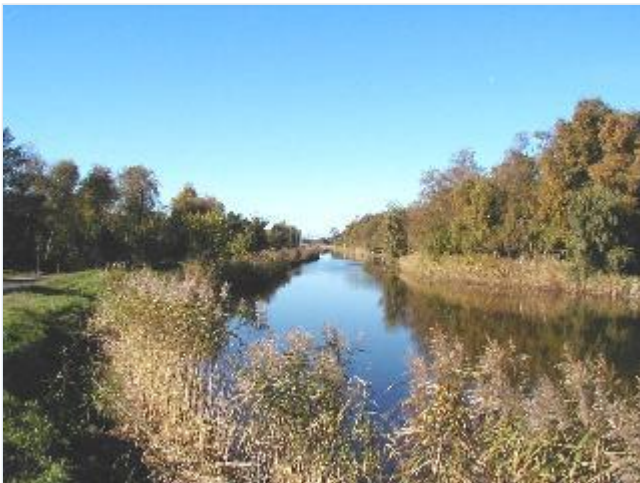
Foto: 11. Nordre landvandskanal syd for Gundestrup Færgetro, fra øst
[Stort billede](#)

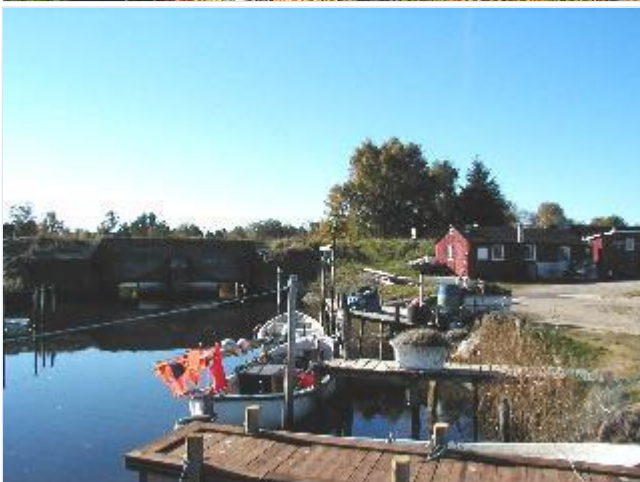
Foto: 12. Den lille fiskeri- og bådhavn med redskabsskure ved den nordre landvandskanals udmunding i fjorden, fra nordøst
[Stort billede](#)

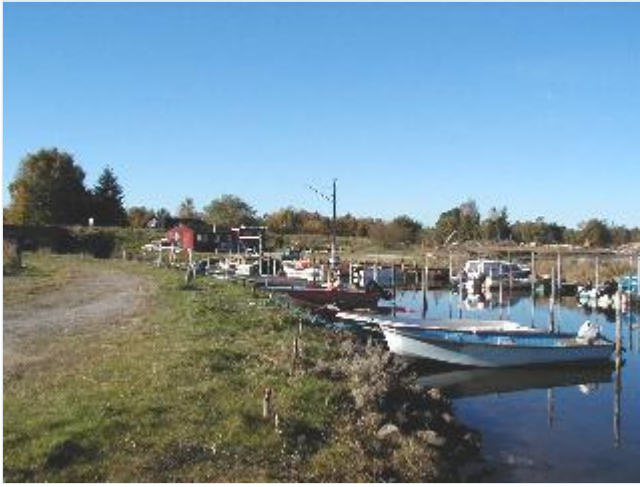
Foto: 13. Fiskeri- og bådehavnen med redskabsskure m.m. ved den nordre kanals udløb, fra øst
[Stort billede](#)

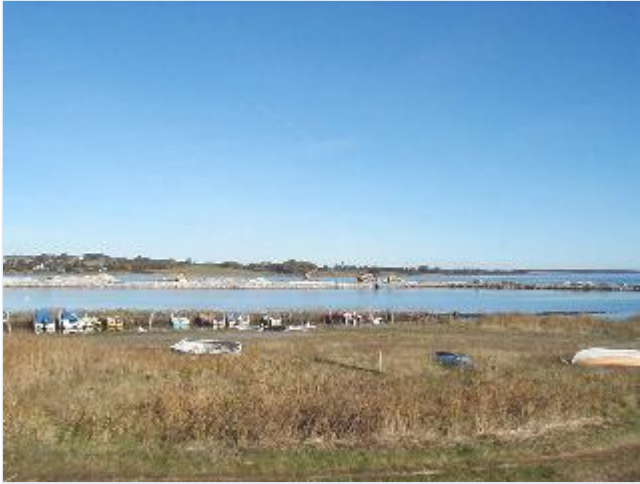
Foto: 14. Dækmole til ny lystbådehavn under opførelse ud for fiskerihavnen ved nordre kanals udløb, fra syd
[Stort billede](#)
