KULTURMILJØER I HOLBÆK BY

BAKKEKAMMEN OG MØLLEVANGEN

BESKRIVELSE AF KULTURMILJØ: BAKKEKAMMEN OG MØLLEVANGEN, HOLBÆK

FOTOREGISTRERING: BAKKEKAMMEN OG MØLLEVANGEN, HOLBÆK

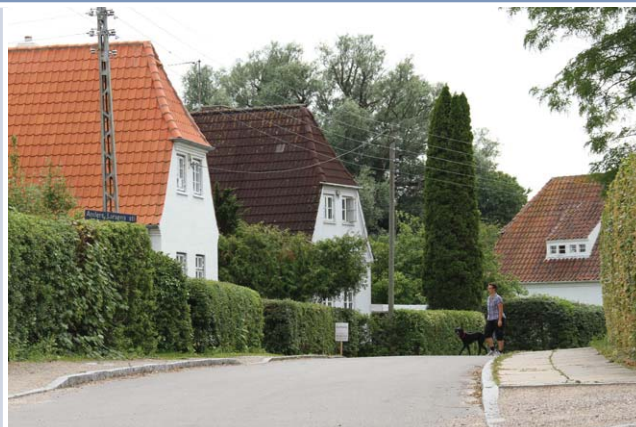
Foto 1:

Et par af Ivar Bentsens otte underofficershuse fra 1913 (Bakkekammen 10-24). Husene er kendetegnet ved deres smalle gavlfacade og stejle taghældning.

Underofficershusene: De oprindeligt otte huse blev tegnet i 1913 af Ivar Bentsen og skabte med deres rytme og ydmyge arkitektur et fint modspil til de enkeltstående "værker", Bakkekammen 23 og 40. Flere af husene er i dag ombygget, men sammenhængen fornemmes stadig. Husene karakteriseres særligt ved den smalle gavlfacade og stejle taghældning, som i øvrigt genfindes på Møllevangen 1.

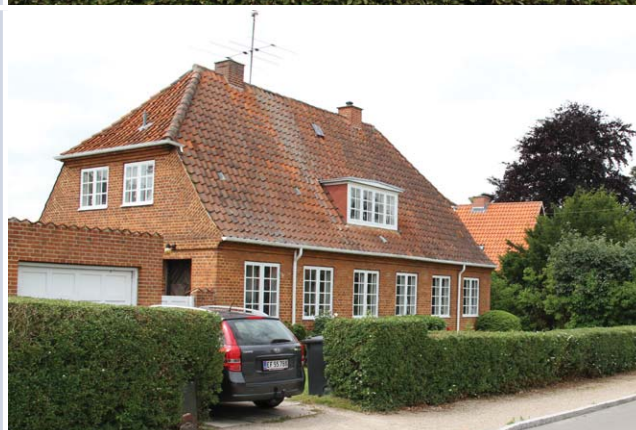
Foto 4:

Bakkekammen 27 (Johannes G. Pedersen og Ivar Bentsen, 1919). Huset blev bygget til medstifter af Bygmesterskolen, Harald Munk. Det afspejler mange af de dyder, der lå bag foreningen Bedre Byggeskik, som f.eks. den klare fagdeling i facaden, de enkle materialer og tagets sammenhæng med bygningskroppen.

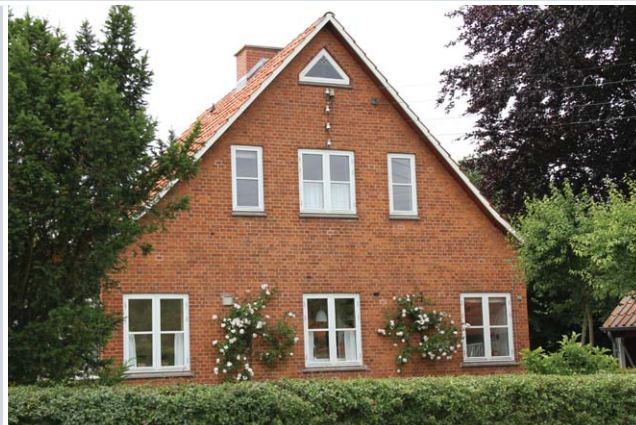
Foto 5:

Bakkekammen 33 (Marius Pedersen, 1939). Huset adskiller sig fra sine omgivelser med sin brede gavlfacade.

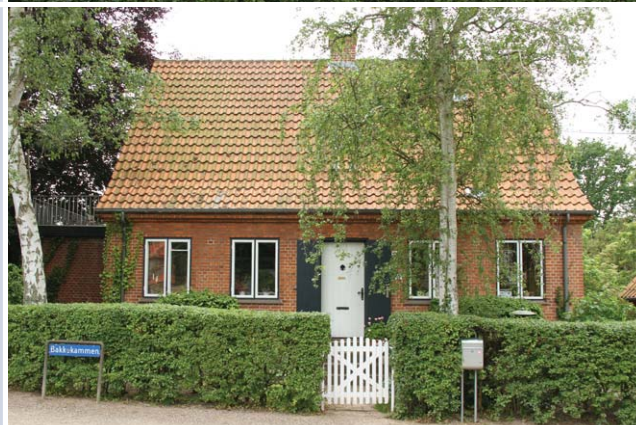
Foto 6:

Bakkekammen 35 (Johannes G. Pedersen, 1937). Huset har en fin placering lige ved Møllevangs-aksen, men på trods af dette er udtrykket ydmygt. Fin symmetrisk facade og ubrudt tagflade.

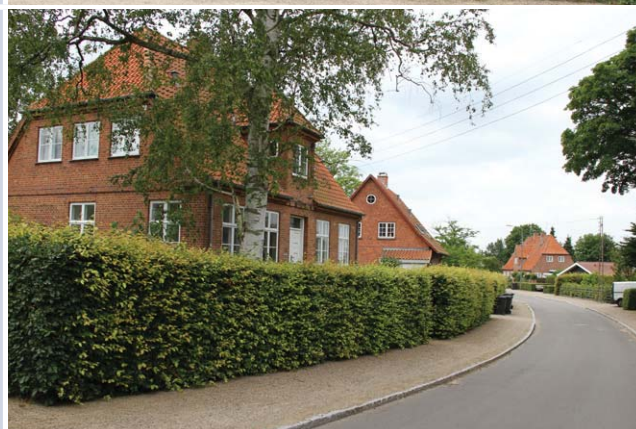
Foto 7:

Bakkekammen 37 (Marius Pedersen, 1929). Et traditionelt Bedre Byggeskik-hus, der dog adskiller sig ved at have frontkvist. I baggrunden ses Bakkekammen 39, ligeledes tegnet af Marius Pedersen (1934).

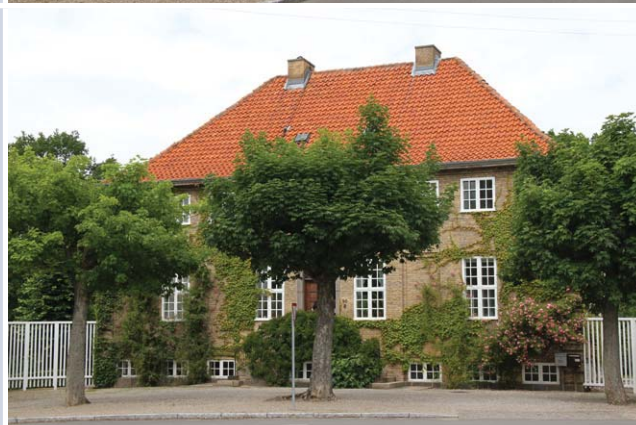
Foto 8:

Bakkekammen 40 (Ivar Bentsen, 1917). Opført for grosserer Julius Mortensen ligger det mondæne hus på toppen af bakken på hjørnet af Møllevangen og Bakkekammen. Placeringen på grunden gør, at huset får en lille forplads og at dets facade kan opleves på god afstand ved ankomst fra syd. Huset er et yderst smukt og velbevaret eksempel på de værdier, der lå til grund for Bedre Byggeskik.

Bakkekammen 40 (fredet): Julius Mortensens hus (Ivar Bentsen, 1917). Huset ligger på hjørnet af Bakkekammen og Møllevangen og er et flot eksempel på monumental Bedre Byggeskik-arkitektur. Den karakteristiske skrånede placering (oven i købet på vejens højeste punkt) øger husets synlighed ved ankomst fra syd, og den lille forplads og annekset langs Møllevangen forstærker husets monumentale udtryk.

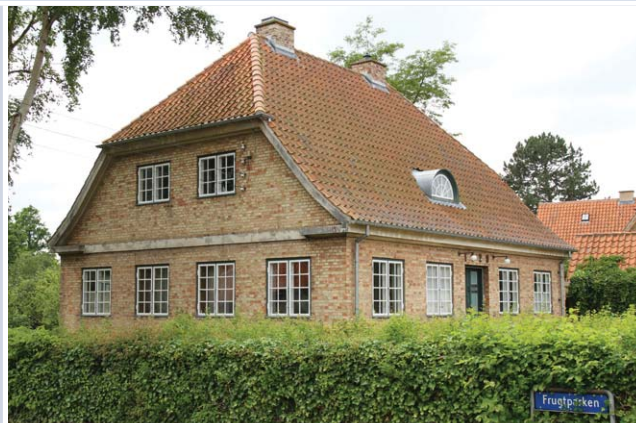
Foto 9:

Bakkekammen 45 (Marius Pedersen, 1929). Huset rummer i dag Videntcenter for Landsforeningen Bedre Byggeskik, og var fra begyndelsen Marius Pedersens eget. Det er, ligesom de næste to huse i rækken, opført i gul tegl og med rødt tegltag og er yderst velproportioneret. Bemærk de fine tofarvede vinduer (mørk karm og lys ramme).

Bakkekammen 45 (fredet): Marius Pedersens tegnede huset til sig selv i 1929. I dag rummer det museum og videntcenter for Landsforeningen Bedre Byggeskik. Huset er opført i gul tegl og dets symmetriske facade understreges af to skorstene og en halvcirkelformet kvist.

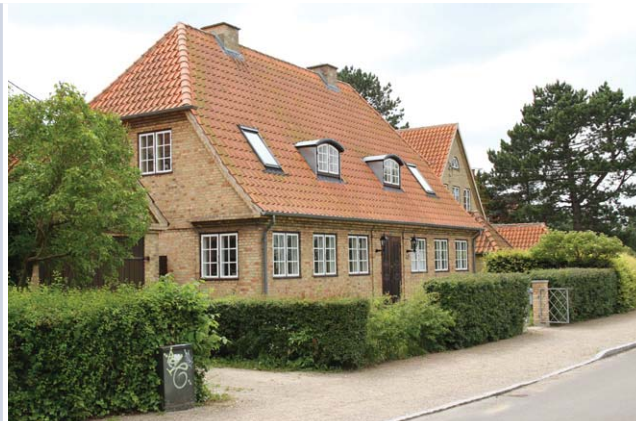
Foto 10:

Bakkekammen 47 (Marius Pedersen, 1916). Huset minder stilmæssigt om sin nabo. En lille garagebygning er opført ved siden af huset, men forholder sig ydmygt hertil. På nær to nyere ovenlysvinduer, fremstår huset meget originalt og er et nydeligt eksempel på Bedre Byggeskik. Fra huset er der via Maglevej udsigt over fjorden (se foto 20).

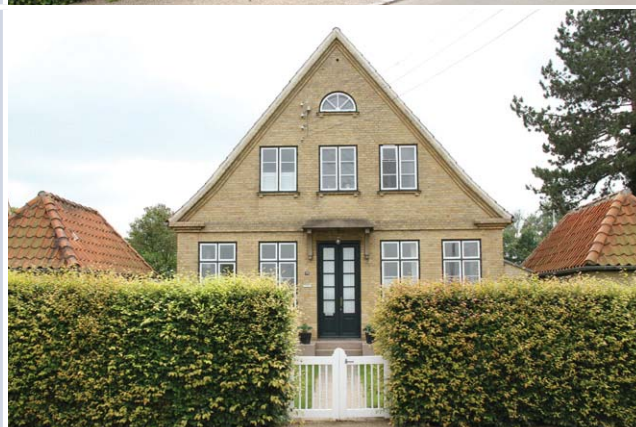
Foto 11:

Bakkekammen 49 (Marius Pedersen, 1922). Roen i den velproportionerede, symmetriske gavl bidrager smukt til det arkitektoniske helhedsbillede.

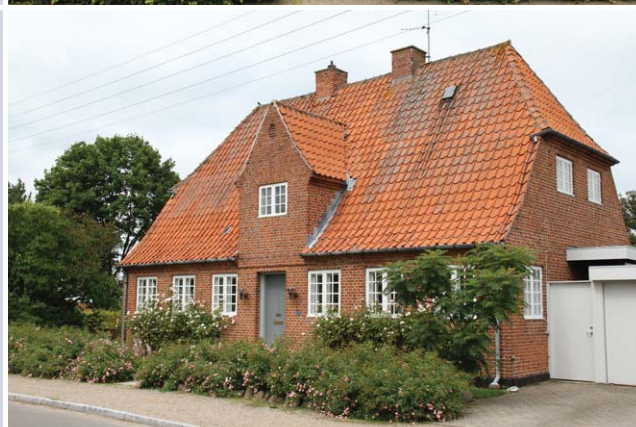
Foto 12:

Bakkekammen 50 (Marius Pedersen og Ivar Bentsen, 1915). Et simpelt hus med frontkvist og sluttet tagform. Husede Bygmesterskolen den første vinter, før den flyttede til Isefjordsvej, og må derfor kulturhistorisk set betragtes som et af områdets vigtigste huse.

Bakkekammen 50: Marius Pedersen tegnede huset i 1915 som ansat på Ivar Bentsens tegnestue. Huset rummede Bygmesterskolen det første år, før den flyttede til Isefjordsvej, og det præges af en karakteristisk frontkvist.

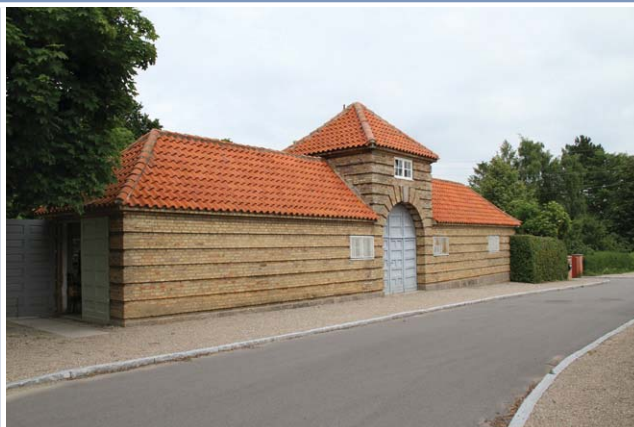
Foto 13:

Fra Bakkekammens top ledes man ad Møllevangen med hjælp fra en monumental portbygning tilhørende Bakkekammen 40.

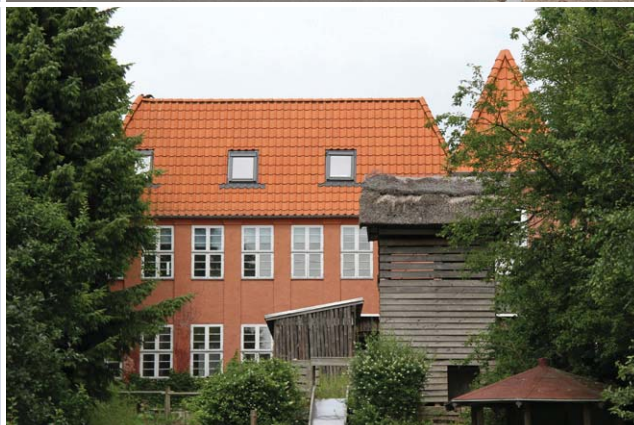
Foto 14:

Møllevangen 1 (Ivar Bentsen, 1912). Bentsens eget hjem og tegnestue i perioden 1912-1921. Har i nyere tid været i brug som daginstitution. Huset ligger tilbagetrukket på grunden omgivet af høje træer, og er ikke særlig synligt fra vejen. Det består af sammensatte bygningskroppe og er en unik del af dansk arkitektur- og kulturhistorie.

Møllevangen 1: Ivar Bentsens hjem og tegnestue i perioden 1912-1921. Huset ligger tilbagetrukket fra vejen omgivet af en større have. Det består af flere bygningskroppe som bl.a. bindes sammen af en langstrakt havemur og er en unik del af dansk arkitekturhistorie.

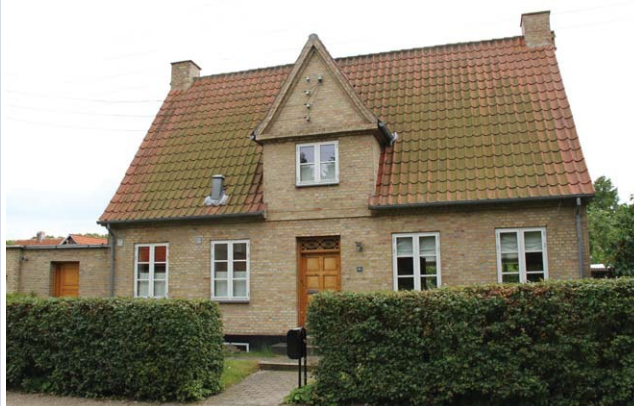
Foto 15:

Møllevangen 6 (Marius Pedersen, 1921). Huset skiller sig en smule ud ved skorstenenes placering i de to gavle og den fremstående gavltrekant i frontkvisten.

Møllevangen 6: Opført for malermester Peder Møller (Marius Pedersen, 1921). Huset er ligesom nabohusene og flere af de senere huse på Bakkekammen opført i gul tegl og kendetegnes ved sin frontkvist og skorstene i gavlene.

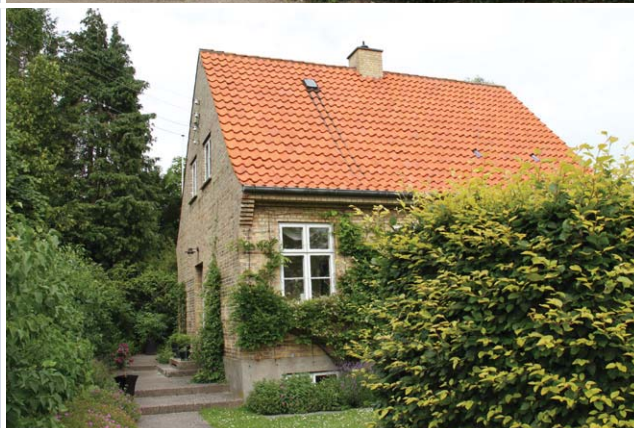
Foto 16:

Møllevangen 5 (Christian Nielsen, 1937). Et solidt hus med en sluttet bygningskrop. Det 'manglende' udhæng i gavlen giver huset et skarpt udtryk og er et fint billede på overgangen til funktionalisme.

Møllevangen 5 og 8: Husene er tegnet af Christian Nielsen og Johannes G. Pedersen i henholdsvis 1937 og 1943. De solide huse danner indgang til Møllevangen fra Isefjordsvej.

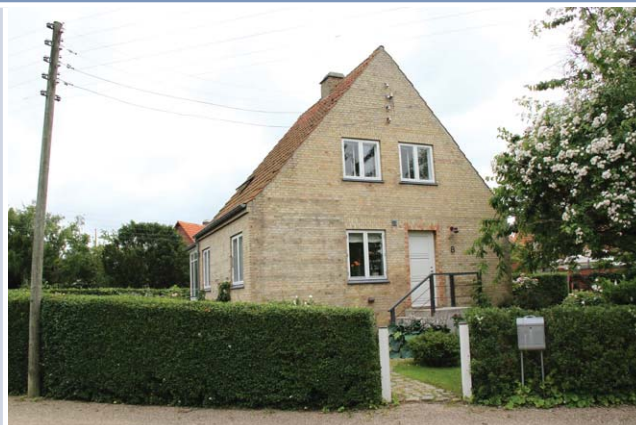
Foto 17:

Møllevangen 8 (Johannes G. Pedersen, 1943). Et solidt hus med et skarpt arkitektonisk udtryk (funktionalisme). Stilen adskiller sig fra områdets mange Bedre Byggeskik-huse ved, at harmonien ikke længere opnås gennem symmetri. Huset ligger skråt på grunden og danner sammen med genbohuset indgang til Møllevangen.
