KULTURMILJØER I HOLBÆK BY
KASERNEOMRÅDET

BESKRIVELSE AF KULTURMILJØ: KASERNEOMRÅDET, HOLBÆK

FOTOREGISTRERING: KASERNEOMRÅDET, HOLBÆK

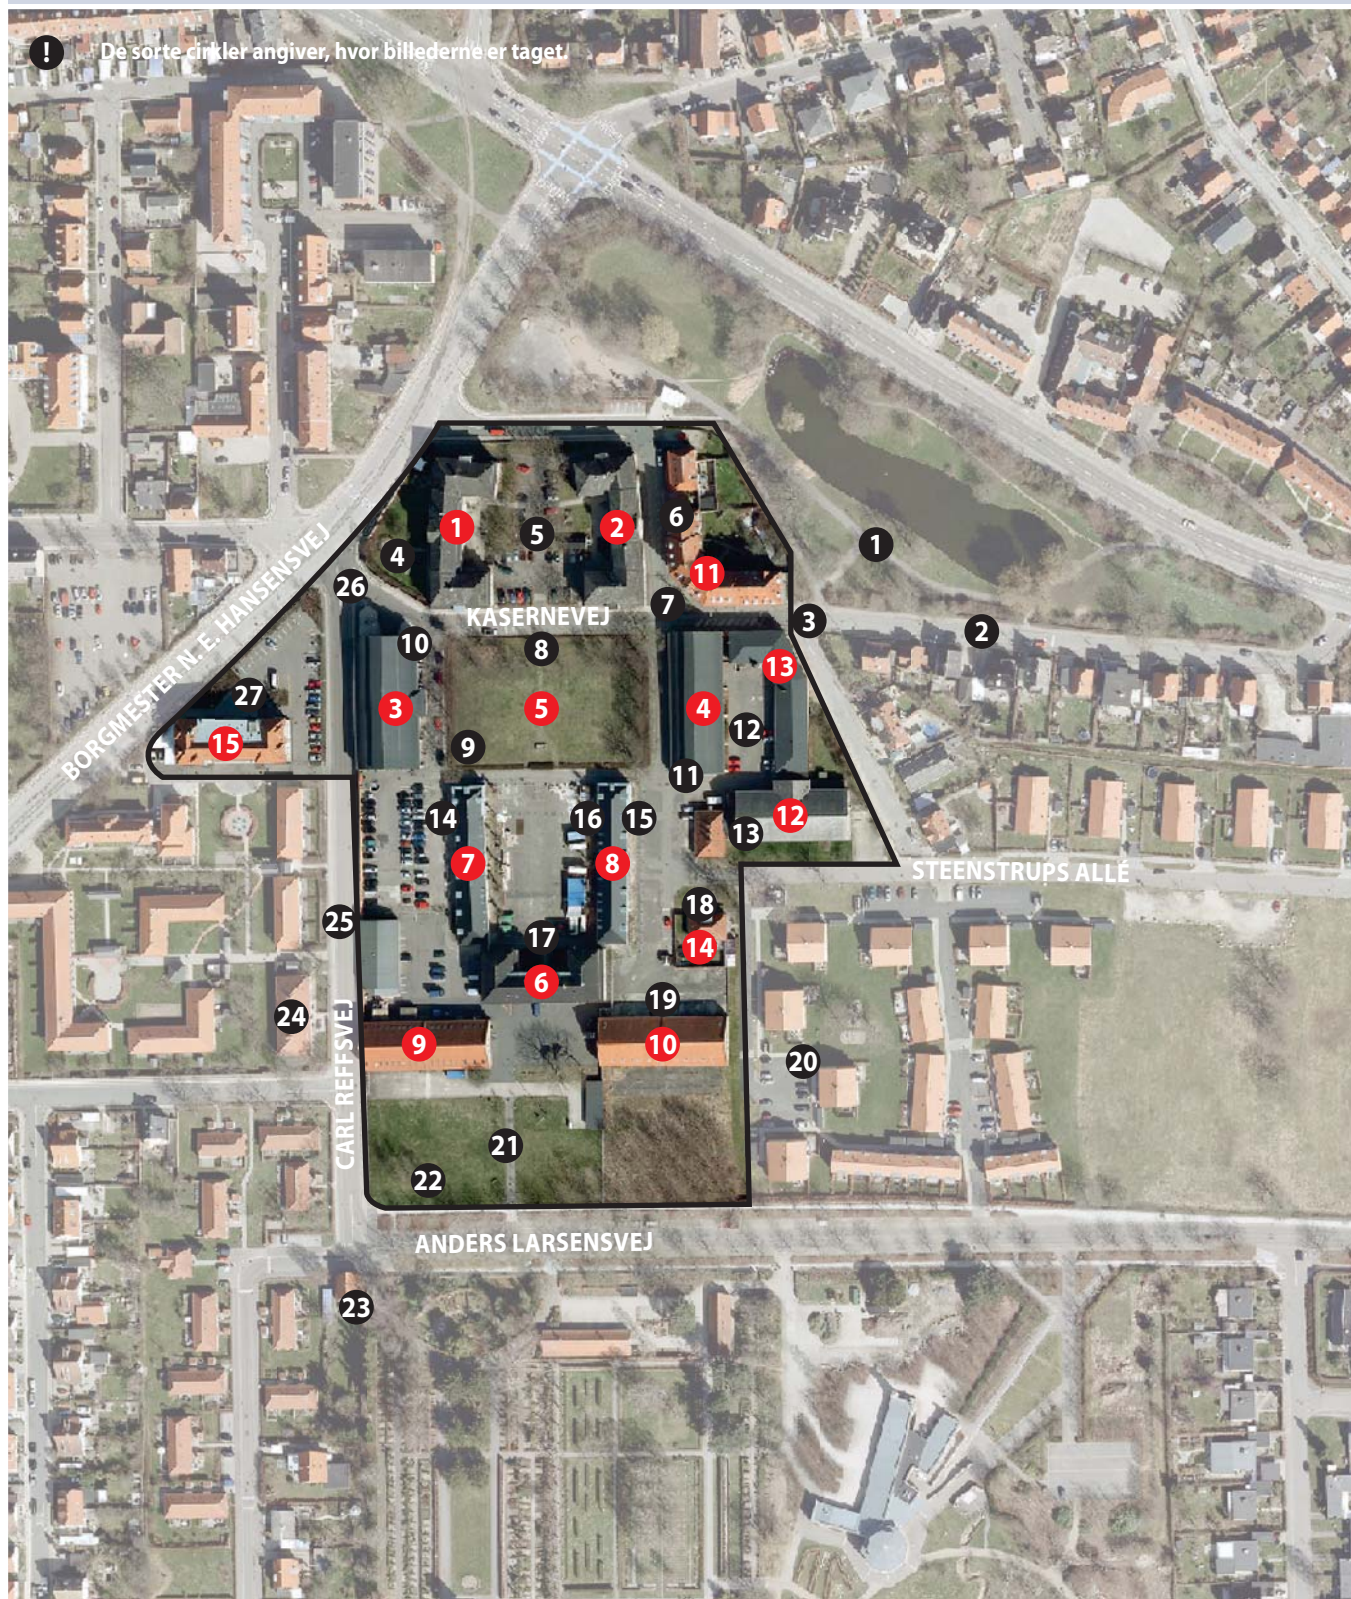
KORT: KASERNEOMRÅDET, HOLBÆK

Kort over kulturmiljøets afgrænsning, bygningernes oprindelige funktion samt angivelse af, hvor fotografierne er taget.

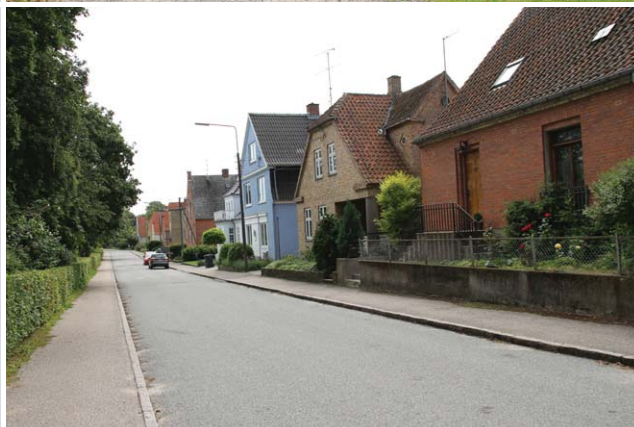
Foto 2:

Byggelinjen på Kasernevej forstærker den øst-vest-gående akse gennem kaserneområdet.

Bygningerne er anlagt i en stram, symmetrisk komposition, og udgør næsten en lille by i sig selv. Enkelte bygninger falder uden for kompositionen, dog uden at det i nævneværdig grad påvirker oplevelsen af anlægget. En akse udgår fra anlæggets største bygning, Artillerikasernen, og forstærkes af to nord-sydgående længer. En stor plads dannes i anlæggets midte af de to fredede haller, Ridehuset og Eksercerhuset. Aksen afsluttes i det rum, der opstår mellem de to bygninger, der udgør Infanterikasernen. En tværgående akse (Kasernevej) adskiller de to kaserner og forstærkes af en fin husrække mod øst.

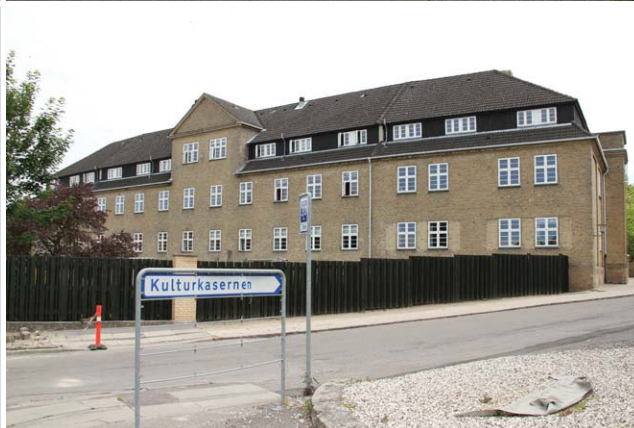
Foto 4:

Infanterikasernens vestbygning set fra Carl Reffsvej/Borgmester N. E. Hansensvej. Bemærk den parallelforskudte tagform.

Infanterikasernen: De symmetrisk anlagte bygninger er ligesom resten af anlægget opført i gul tegl med en karakteristisk tagform, der deles i to af et gennemgående bræddebeklædt vinduesbånd. Bygningernes grundplan karakteriseres ved sine små knæk. Bygningerne er udformet som hestesko med åbninger mod hinanden, men det interne gårdrum er uklart defineret pga. hegn og beplantning. **(Foto 4).**

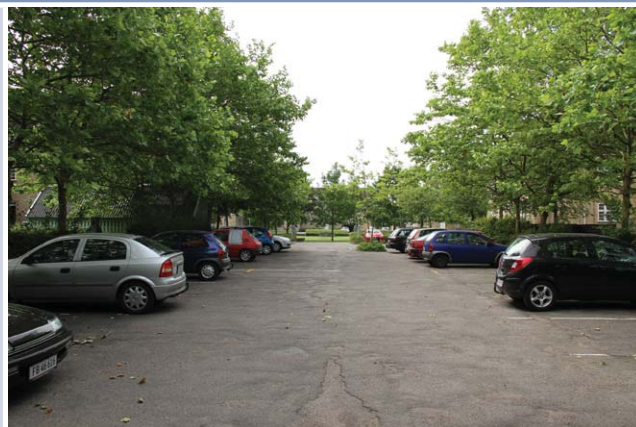
Foto 5:

Pladsen mellem Infanterikasernens bygninger er pga. beplantning, hegn, skure og parkering ikke så klart defineret, og områdets hovedakse fornemmes kun i ringe grad pga. eksercerpladsens træer.

Beplantning, veje og stier er med til at understrege vigtige linjer og akser i anlægget, dog er konsekven-sen ikke så stor. Som eksempel bør det nævnes, at beplantningen i Infanterikasernens gårdrum snarere slører end forstærker oplevelsen af rummet. Udfører man fremover beplantningsprojekter i kaserneom-rådet, bør det overvejes, hvorvidt de bidrager positivt til strukturen og helhedsoplevelsen.

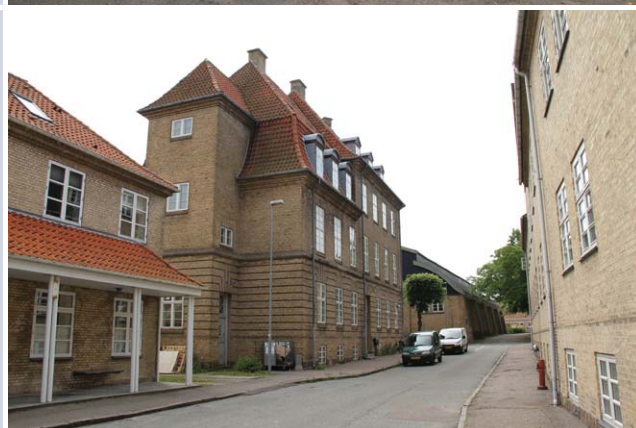
Foto 6:

Kommandobygningen falder uden for anlæggets symmetriske komposition, men tilpasser sig i øvrigt flot i anlægget.

Kommandobygningen: Den statslige administrationsbygning, som nu bliver brugt til kommunale formål, falder uden for anlæggets symmetriske grundplan, men tilpasser sig alligevel smukt sine omgivelser. Den skråtstillede facade med det monumentale hovedindgangsparti vender ud mod den tidligere eksercerplads og giver et tydeligt billede af, at der fra denne bygning var kontrol over området. Facaden er i stueetagen præget af mønstret murværk. **(Foto 6 og 7).**

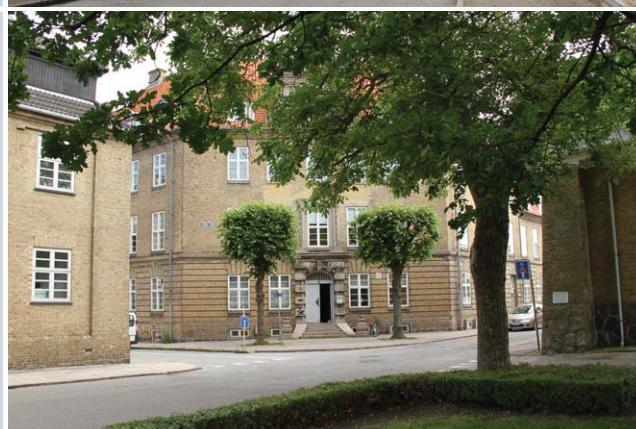
Foto 7:

Kommandobygningens skråstillede facade lukker det nord-østlige hjørne af. Fra bygningen kan man overskue eksercerpladsen.

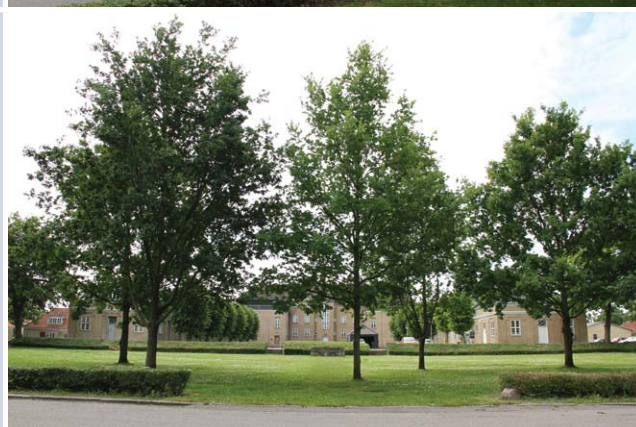
Foto 8:

Fra Kasernevej fornemmes anlæggets nord-sydgående hovedakse.

Eksercerpladsen: Det grønne rum i midten af anlægget er af lige så stor betydning som bygningerne i sig selv. Det er vigtigt for oplevelsen af kaserneområdet og understreger både akser og anlæggets fysiske omfang. Træernes placering virker lidt for tilfældig i forhold til den stramme symmetriske opbygning. **(Foto 8 og 9).**

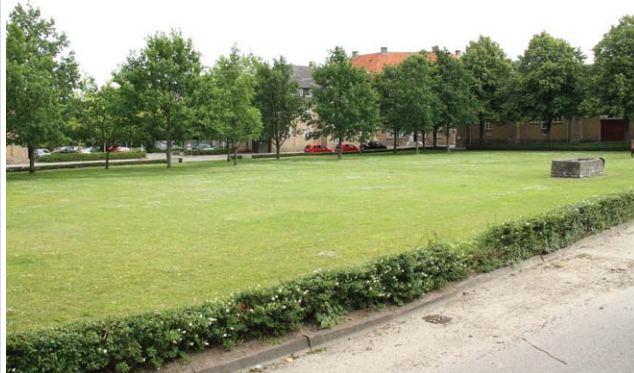
Foto 9:

Træerne på eksercerpladsen varierer i størrelse og er placeret en anelse for tilfældigt i forhold til at understrege anlæggets stramme komposition.

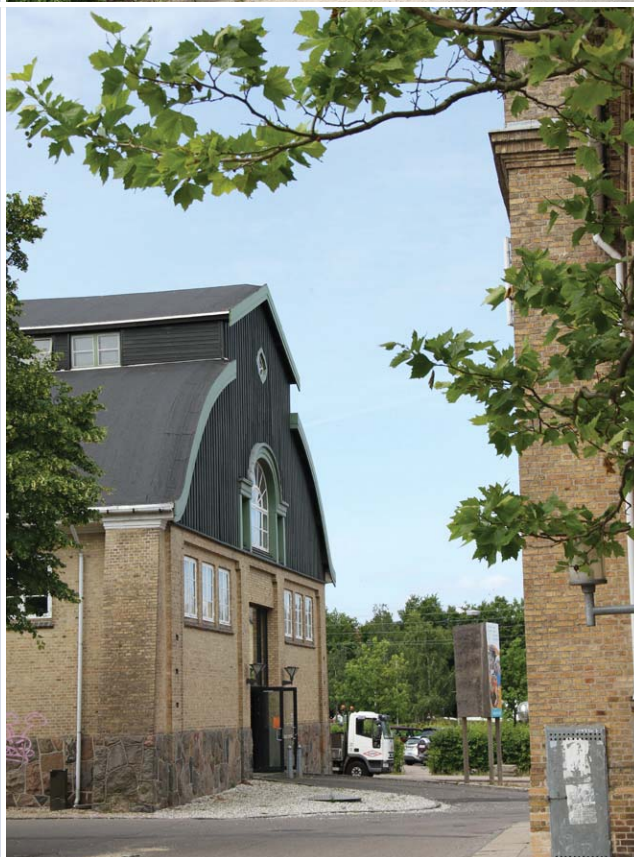
Foto 10:

Ridehuset (fredet). Bygningen bærer præg af nationalromantiske strømninger med sin svungne tagform, materialevalget og den kraftige granitsokkel. Bemærk det horisontale vinduesbånd øverst, som genfindes i både Infanterikasernen og Artillerikasernen. Bygningen fungerer i dag som fitness-center.

Ridehuset og Eksercerhuset (fredede): De to næsten identiske bygninger er helt centrale for anlægget i kraft af deres placering omkring eksercerpladsen. Deres unikke arkitektur kommer til udtryk gennem grundmurede gulstensfacader med udvendige stræbepiller på langsiderne samt tagets cirkelbuede konstruktion med vandrette (blændede) vinduesbånd øverst i tagfladens længderetning. **(Foto 10 og 11).**

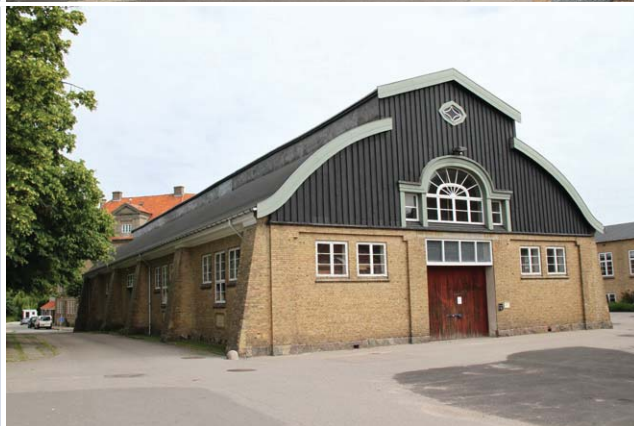
Foto 11:

Eksercerhuset (fredet). Bygningen er næsten identisk med Ridehuset, med hvilken den danner afgrænsningen af eksercerpladsen. De karakteristiske murede stræbepiller giver de to haller et solidt og nærmest monumentalt udtryk.

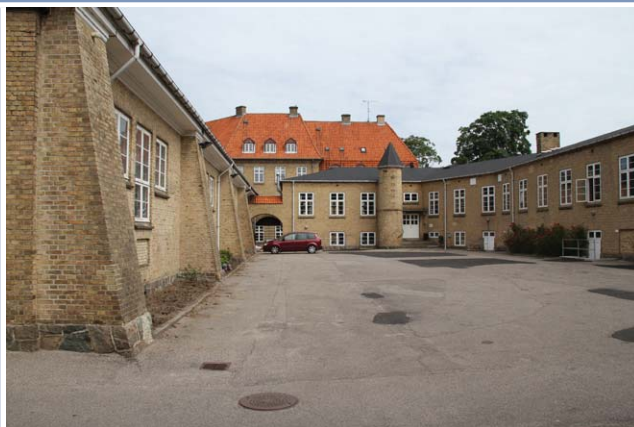
Foto 12:

Gårdrummet mellem Eksercerhuset og Gymnastikhusets stald- og depotbygning. Bemærk det lille tårn med kegletag - et typisk nationalromantisk træk.

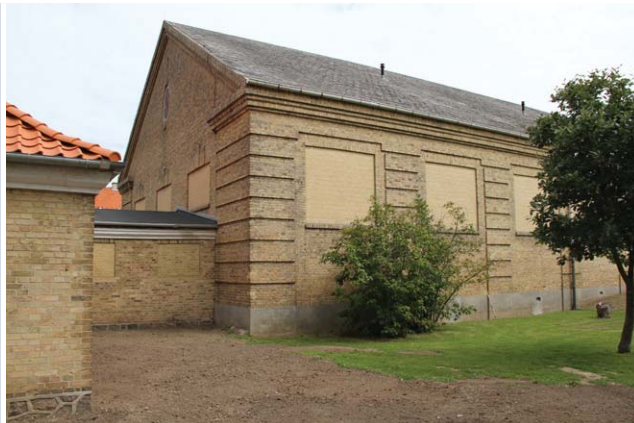
Foto 13:

Gymnastikhuset er ligesom Kommandobygningen tegnet af arkitekt Svend Sinding. Bygningerne skiller sig ud fra resten af anlægget ved decorationerne i murværket.

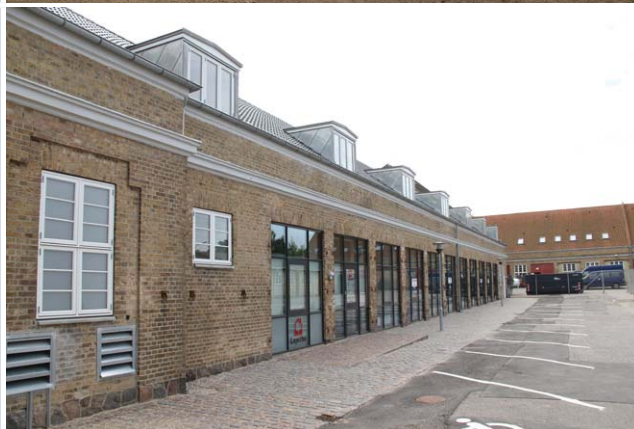
Foto 14:

Den ene af Artillerikasernens to fløjbygninger (tidl. batteristald) er synligt ombygget og bruges nu til erhvervsformål. Portene er erstattet af vinduespartier og en række nyere zinkinddækkede kviste er tilføjet på bygnignens vestside.

De tilbageværende originale bygningsdele (såsom døre, porte og vinduer) bør så vidt muligt vedlige-holdes og bevares, da uovervejede ændringer/udskiftninger af sådanne detaljer kan have en negativ indvirkning på det samlede anlægs arkitektoniske udtryk og autenticitet.

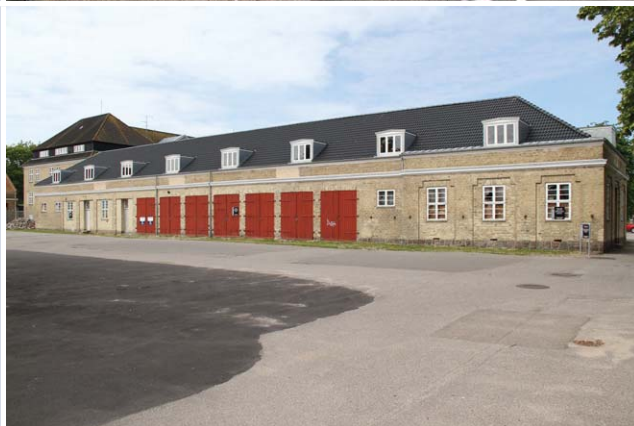
Foto 15:

De karakteristiske røde porte i Artillerikasernens østlige fløjbygning.

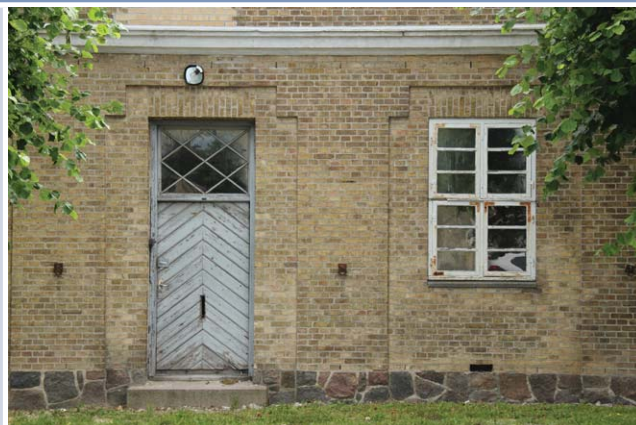
Foto 16:

Udsnit af Artillerikasernens østlige fløjbygning. Autenticiteten i de lettere slidte, men oprindelige bygningsdetaljer, understreger anlæggets kulturhistoriske værdier.

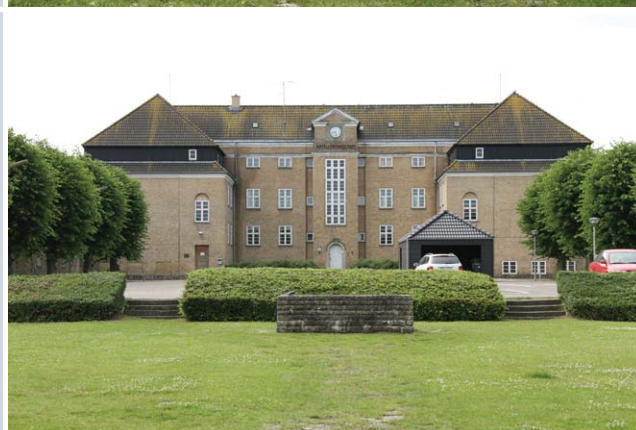
Foto 17:

Artillerikasernens monumentale arkitektur danner udgangspunkt for anlæggets nord-sydgående hovedakse.

Artillerikasernen: Anlæggets hovedbygning ud fra hvilken den nord-syd-gående akse udgår. Grundplanen er hesteskoformet og en høj midtrisalit med lodret vinduesbånd og ur i gavlen giver bygningen et højtideligt udtryk. Aksevirksomheden forstærkes af to længer, de tidligere batteristalde, som nu har ændret funktion (og udtryk). **(Foto 17).**

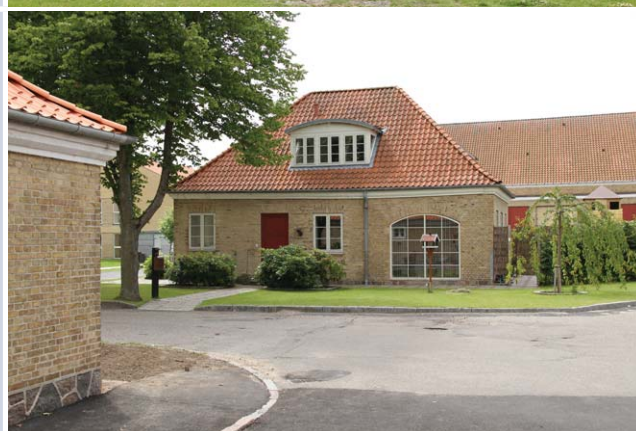
Foto 18:

Steenstrups Allé 75: Den tidligere værkstedsbygning fra 1913 (nu enfamiliehus) er i Kommuneatlas Holbæk udpeget med høj bevaringsværdi, ligesom hovedparten af anlæggets øvrige bygninger. Det er karakteriseret ved sit helvalmede tag og skiller sig skalamæssigt ud fra det øvrige anlæg. I forgrunden ses det tidligere ammunitionslager, som er sammenbygget med Gymnastikhuset.

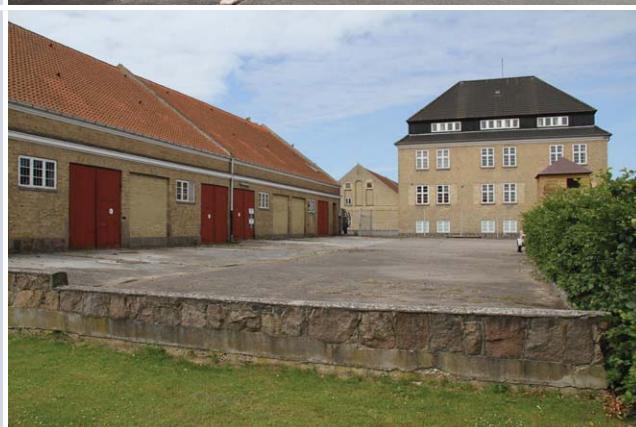
Foto 19:

De to tidligere kanonmagasiner karakteriseres ved røde porte og tegltage og danner anlæggets afgrænsning mod syd.

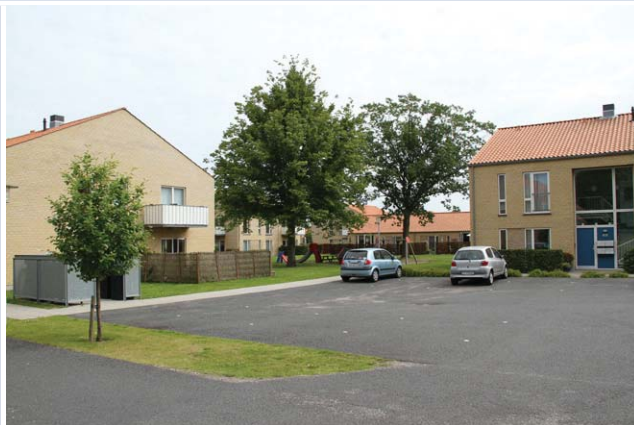
Foto 20:

Boligområdet øst for kasernen er forsøgt tilpasset kasernebygningerne i arkitektur og skala.

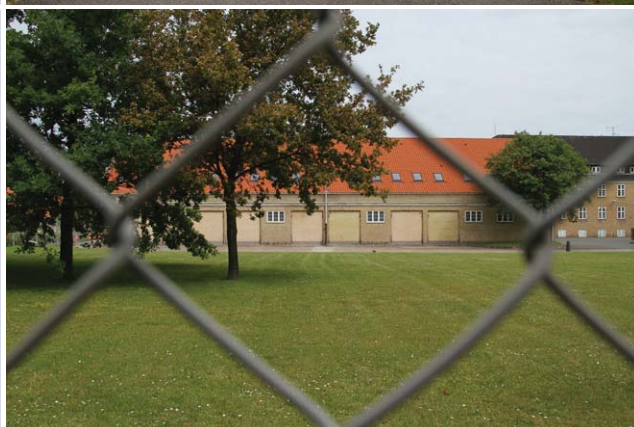
Foto 22:

Tilgængeligheden fra Anders Larsensvej er ikke god, og man fornemmer, at anlægget har en bagside.

- Det er vigtigt for kaserneområdets fortsatte liv, at bygningernes anvendelse bibeholdes, forstærkes og udvikles, men med fortsat respekt for de arkitektoniske og kulturhistoriske værdier.
- Rummene mellem bygningerne er som tidligere beskrevet lige så vigtige for strukturen som bygnin-gerne i sig selv. Det bør overvejes, hvorledes man fremover kan forbedre og forstærke anlæggets plad-ser, så de både tilgodeser den symmetriske komposition og området generelle anvendelse.
- Områdets forbindelser til byen og til Østre Anlæg kan forstærkes. Udnyt de eksisterende akser og undgå at skabe *bagsider* som f.eks. facaderne mod Anders Larsensvej.

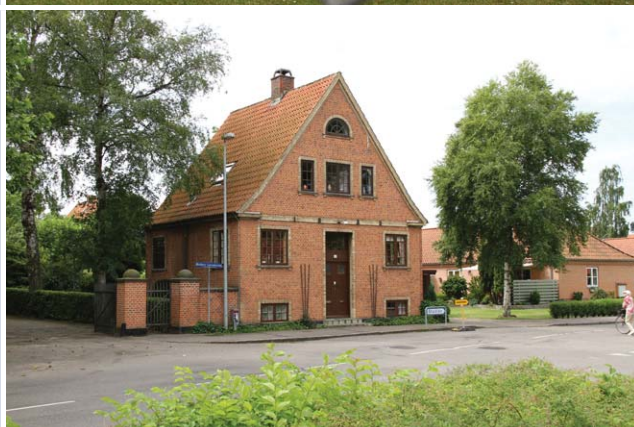
Foto 23:

Anders Larsensvej 2: En markant villa fra 1934 med symmetrisk gavlfacade. Smukt placeret som en hjørnesteen for enden af Carl Reffsvej ved den sydvestlige del af kaserneområdet.

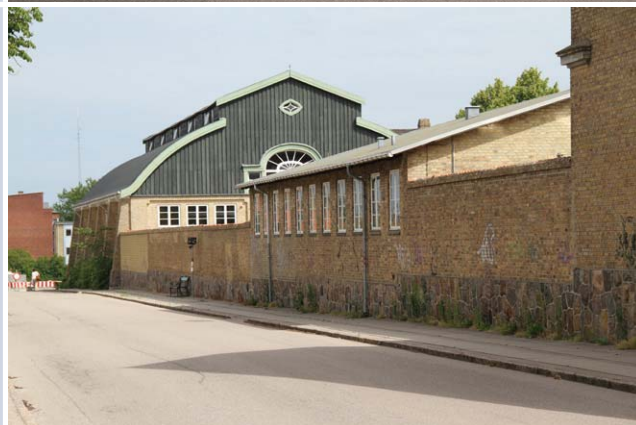
Foto 25:

Kasernens facade mod Carl Reffsvej. Bygningerne bindes sammen af en mur af varierende højde, som giver anlægget et lukket udtryk.

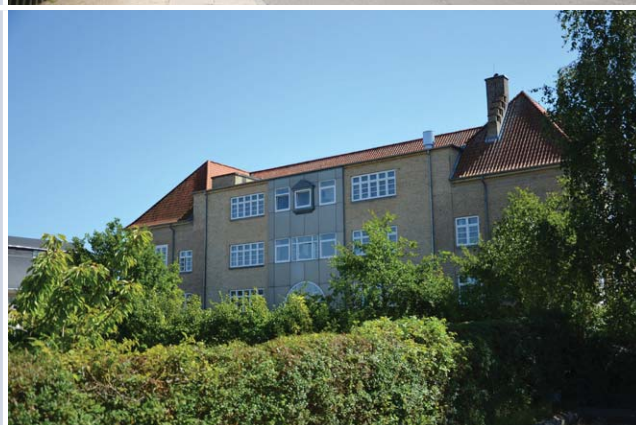
Foto 27:

Garnissionssygehuset set fra Borgmester N. E. Hansensvej. Sygehuset er tegnet af Johannes Strøm Tejsen, det er opført samtidig med kasernen men skiller sig stilmæssigt ud fra den øvrige arkitektur.
