KULTURMILJØER I HOLBÆK BY

## MIDTBYEN

## BESKRIVELSE AF KULTURMILJØ: MIDTBYEN, HOLBÆK

## FOTOREGISTRERING: MIDTBYEN, HOLBÆK

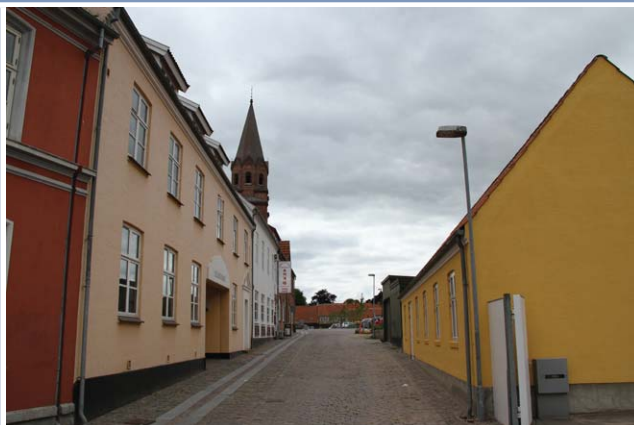
### Foto 1:

Et kig op ad Kirkestræde fra øst. Den smalle gade ender i den nyanlagte kirkeplads.

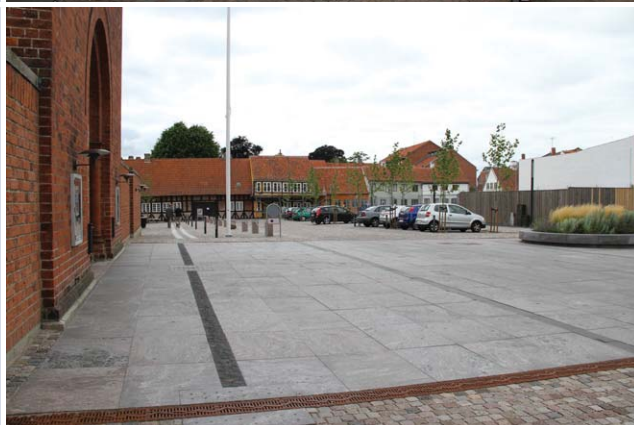
### Foto 2:

Kirkepladsen (2011). Med anlæggelsen af pladsen er der skabt en mere synlig og værdig adgang til Skt. Nikolai Kirke. Der er ligeledes skabt en bedre forbindelse til hovedstrøget Ahlgade.

Kirkestrædes omdannelse til kirkeplads i 2011 har givet en bedre sammenhængskraft mellem byrummene i centrum. Der er sket en oprydning i Ahlgades baggårde, hvilket har skabt et byrum, der yder kirken større respekt.

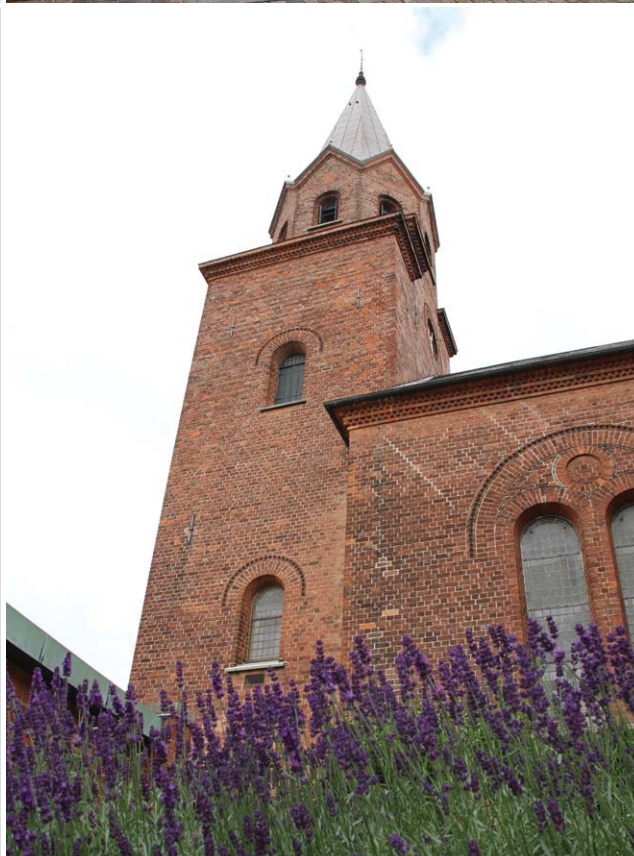
### Foto 3:

Skt. Nikolai Kirke fra 1872. Kirken er opført i nyromansk stil og er tegnet af arkitekt Christian Hansen. Samme arkitekt fik ideen til at lade kirkens tårn vende mod nord i stedet for den oprindelige placering mod vest.

*Skt. Nikolai Kirke:* Kirken er opført i nyromansk stil og har i sin nuværende form eksisteret siden 1872, men der har været kirke på stedet siden 1300-tallet. Oprindeligt vendte kirkens tårn mod vest, men arkitekt Chr. Hansen, fik den idé, at lade tårnet orientere sig mod en potentiel kirkeplads mod nord. Kirketårnet er byens mest synlige pejlemærke.

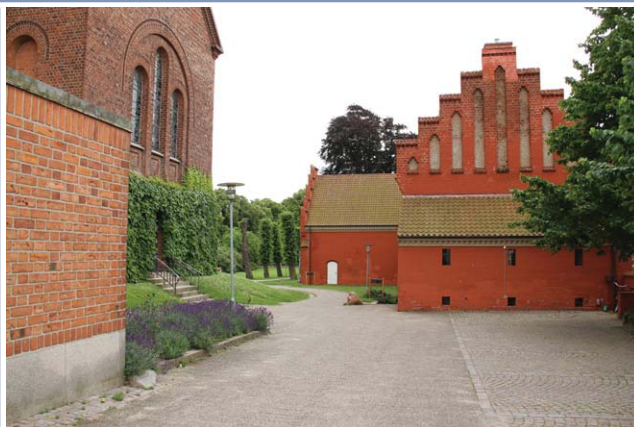
### Foto 4:

Det gamle sortebrødreklosters tilbageværende fløje (fredet).

*Klosteret (fredet):* Sortebrødrene opførte med støtte fra kongen et kloster på et uudnyttet område syd for byen i slutningen af 1200-tallet. De nuværende bygninger er opført i 1400-tallet (sydfløjen) og 1500-tallet (vestfløjen). Klosteret og kirken skaber tilsammen et unikt historisk miljø i Holbæks centrum.

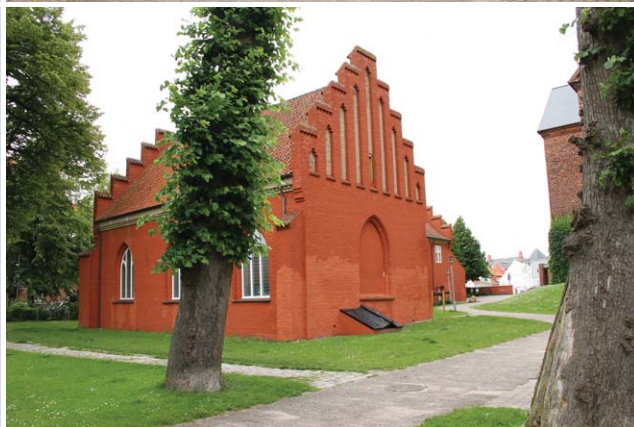
### Foto 5:

Sortebrødreklosterets sydfløj (formodentlig opført i 1400-tallet) fungerede som byens rådhus frem til 1844.

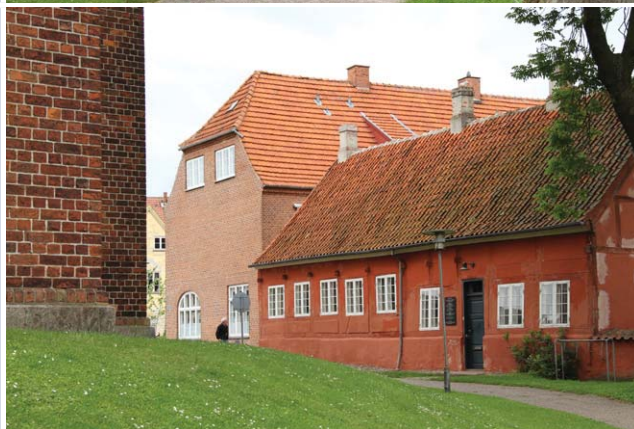
### Foto 6:

Kapellanboligen (fredet) øst for kirken er opført omkring 1600 og udgør en del af det rødkalkede miljø omkring kirken.

*Kapellanboligen (fredet):* Bindingsværkshuset ved kirken er opført omkring 1600 og nævnes første gang i historiske kilder som kornlade til den tolængede kapellangård. I dag er huset en naturlig del af det rødkalkede miljø omkring kirken.

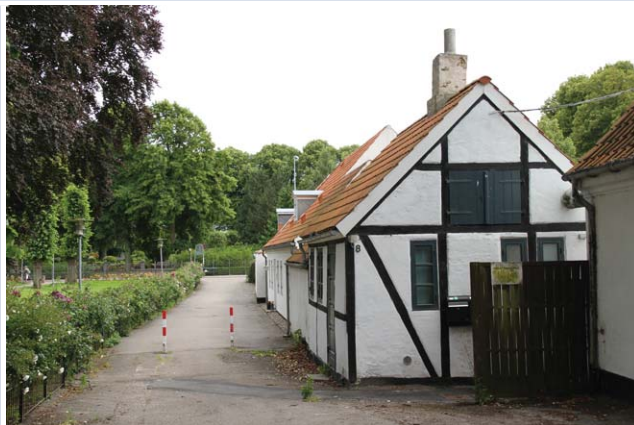
### Foto 8:

Klosterporten er et af kulturmiljøets smalle stræder.

*De smalle stræder:* Kirkestræde, Klosterstræde, Bagstræde og Klosterporten udgør et fint system af smalle, delvist brostensbelagte middelaldergader syd for Ahlgade.

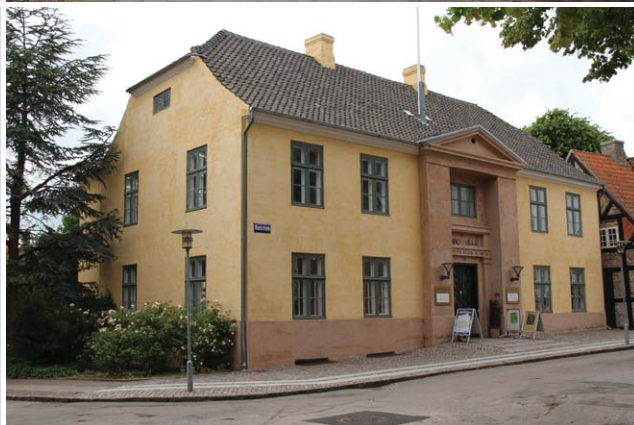
### Foto 9:

Klosterstræde 18 (fredet) er Holbæk Museums hovedbygning, men blev oprindelig opført som byens 2. rådhus i 1844.

*Klosterstræde 18 (fredet):* Byens andet rådhus opført i senklassicistisk stil, tegnet af F. F. Friis i 1844. Facaden mod gaden domineres af et fremspringende indgangsparti med en tilbagetrukket hovedportal. Bygningen er i dag Holbæk Museums hovedbygning.

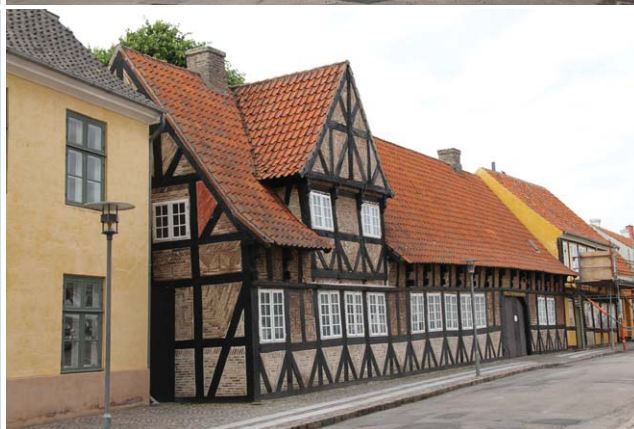
### Foto 10:

Klosterstræde 16 (fredet) er opført i 1670. Den smukke bindingsværksbygning er en del af Holbæk Museum og er et meget velbevaret eksempel på dansk renæssancebyggeri. Bemærk de mønstrede tavl og de fremspringende stokværk.

*Klosterstræde 16 (fredet):* Den velbevarede bindingsværkslænge (1670) med gavlkvist og mønstermurede tavl er en fornem repræsentant for renæssancens byggeskik i Holbæk. Bygningen er en del af Holbæk Museum.

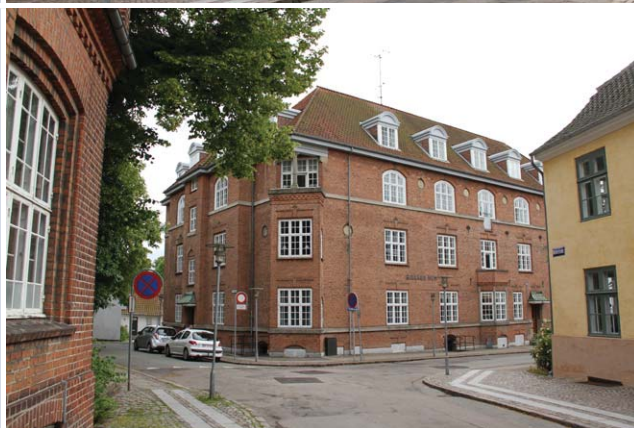
### Foto 11:

Markant bygning på hjørnet af Rådhusvej og Klosterstræde. Opført i 1913.

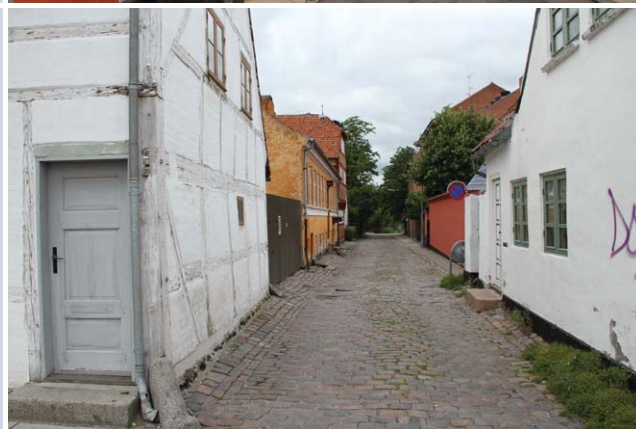
### Foto 13:

Et kig mod vest ad Bagstræde. Bemærk vejbelægningen og museets bygninger til venstre.

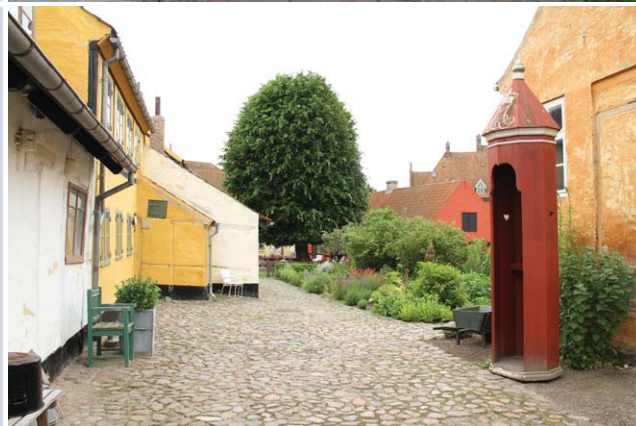
### Foto 14:

Museumsgården set fra nord. En oase omgivet af historisk velbevarede bygninger i midten af Holbæk.

*Museumsgården:* Den lille oase er samlingspunkt for museets bygninger.

Bygningerne omkring museumsgården har en høj historisk autenticitet og flere af dem er yderst velbevarede, hvilket er vigtigt for kulturmiljøets fremtræden mod kirkepladsen og Apotekerhaven.

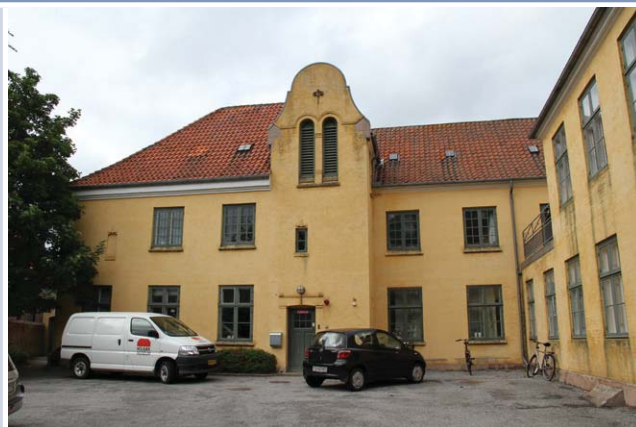
### Foto 15:

Holbæk Museums hovedbygning set fra gården.

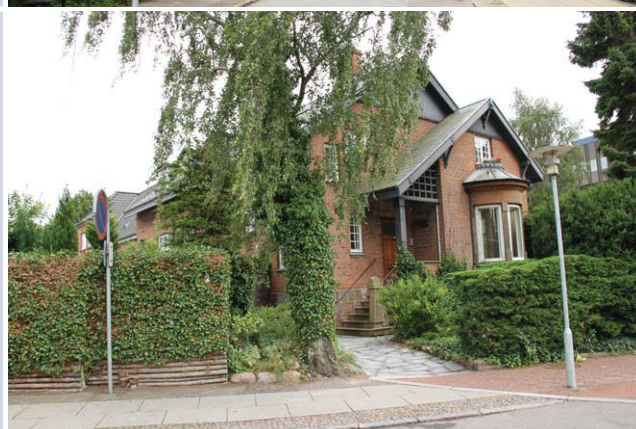
### Foto 17:

Rådhusvej 2, opført i 1905. En karakteristisk villa i nationalromantisk stil. Bemærk detaljerne omkring karnappen, tagudhænget og indgangspartiet.

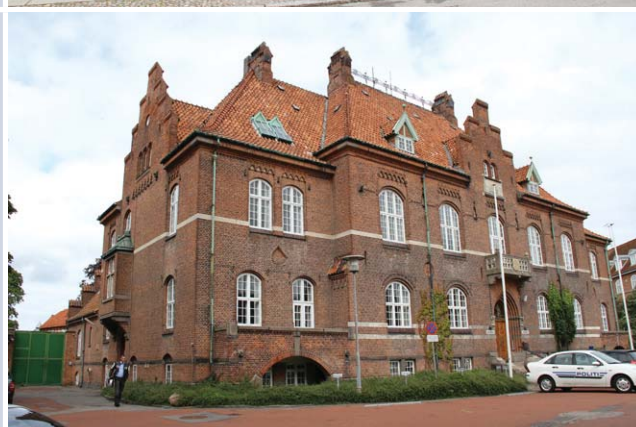
### Foto 18:

Rådhuspladsen 1 (fredet). Det nuværende arresthus blev opført som Holbæks 3. rådhus i 1909.

*Arresthuset (fredet):* Bygningen blev opført i 1909 som Holbæks 3. rådhus og er tegnet af arkitekt Wilhelm Fischer. Den historicistiske bygning har en detaljerig facade og fremstår som en af de mest markante bygninger i Holbæks bymidte.

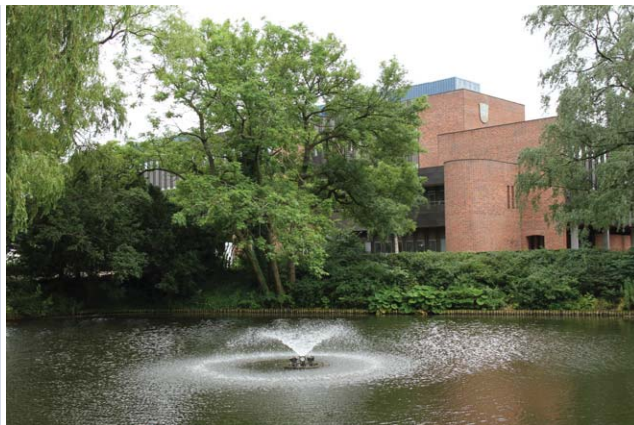
### Foto 20:

Bysøen med byens 4. rådhus fra 1979 i baggrunden.

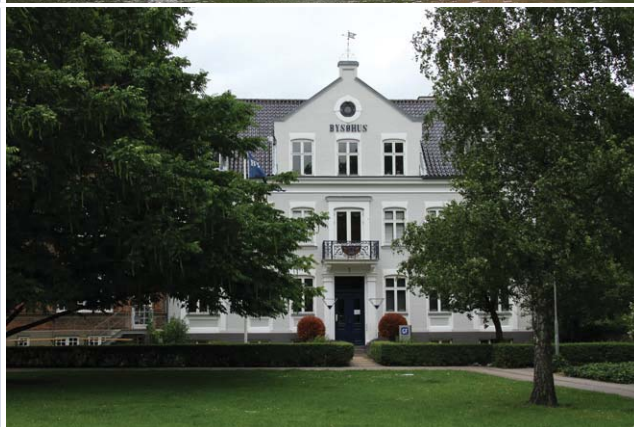
### Foto 21:

Bysøhus fra 1883 (renoveret i 1988) danner en fin afgrænsning af Bysøparken.

*Bysøhus (Bysøplads 1):* Bysøhus blev opført i 1883 og renoveret i 1988. Huset karakterfulde facade danner en fin afgrænsning mod Bysøparken.

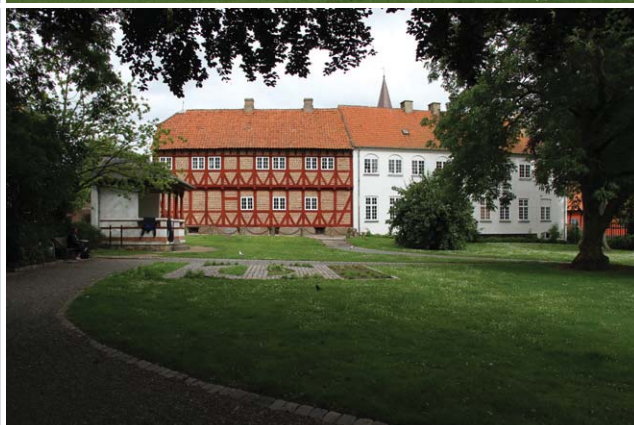
### Foto 22:

Apotekerhaven afgrænses mod øst af museets bygninger.

*Bysøen og Apotekerhaven:* Parkerne udgør et grønt åndehul midt i Holbæk. Bysøparken er let tilgængelig fra Bysøstræde og Rådhuspladsen, mens Apotekerhaven ligger mere skjult mellem Bagstræde, museet og Arresthuset.

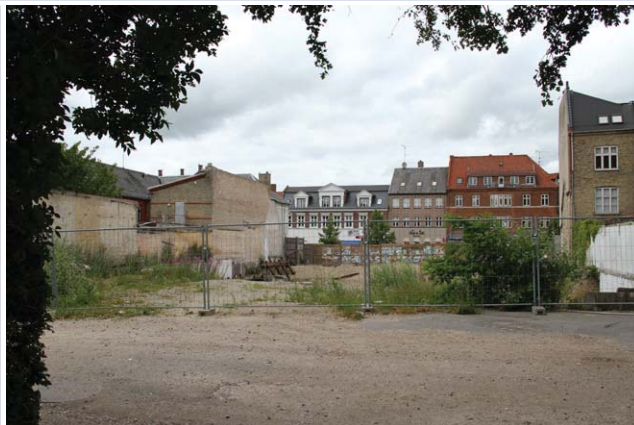
### Foto 23:

Et kig fra Apotekerhaven mod den endnu ubebyggede grund ved siden af Elefantapoteket på Ahlgade.

Eventuelt nybyggeri er mest aktuelt på nordsiden af henholdsvis Bagstræde og Kirkestræde og bør opføres i et arkitektonisk afdæmpet udtryk med respekt for hele kulturmiljøet.

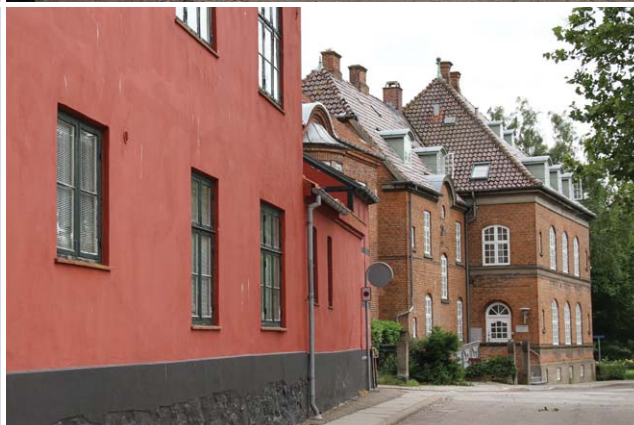
### Foto 24:

De to markante historicistiske rødstensbygninger danner sammen med apoteksbygningen i forgrunden gadelinjen mod Bysøstræde.

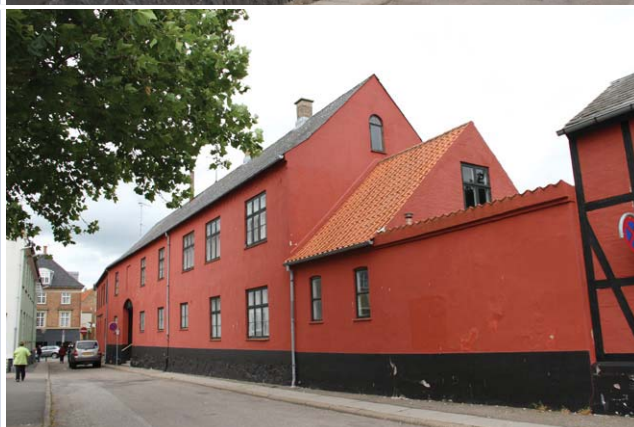
### Foto 25:

*Bysøstræde 1 (fredet)*: Den rødpudsede bygning er en del af Elefantapoteket og danner en fin afslutning på Bysøstræde mod Ahlgade. Bygningen er sammensat af flere bygningskroppe og afsluttes med en lille vinduesløs bindingsværksbygning på hjørnet af Bagstræde (tidligere anvendt til opbevaring af råis).

*Bysøstræde 1 (fredet):* Den rødpuksede bygning er en del af Elefantapoteket og danner en fin afslutning på Bysøstræde mod Ahlgade. Bygningen er sammensat af flere bygningskroppe og afsluttes med en lille vinduesløs bindingsværksbygning på hjørnet af Bagstræde (tidligere anvendt til opbevaring af råis).

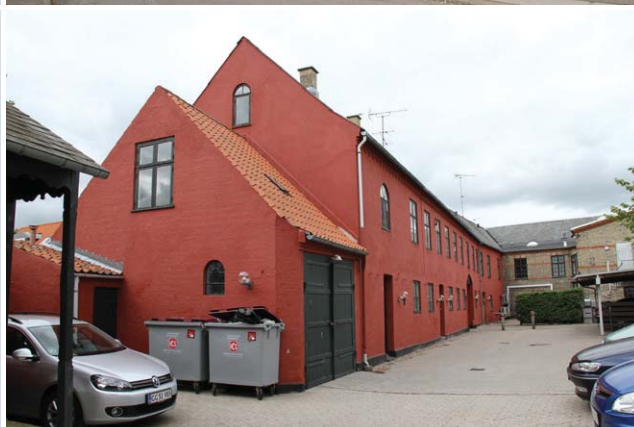
### Foto 26:

Bysøstræde 1 set fra gården.
